3.3.2 רובע B

B2 ארמון תוצרת חוץ ביתן הארצות / הביתן הזר

219	ספטמבר 2007	פרק 3 מצב קיים - תיעוד צילומי ותיאור מילולי	'יריד המזרח' תיעוד היסטורי ואדריכלי	אדר' אחראית עדי סלע וינר	אמנון בר אור אדריכלים בע"מ רח' אחד העם 9 (מגדל שלום) ת"א 65251 טל': 03-5163082, פקס: 03-5163079 www.amnon-baror.com
-----	-------------	---	--	-----------------------------	---

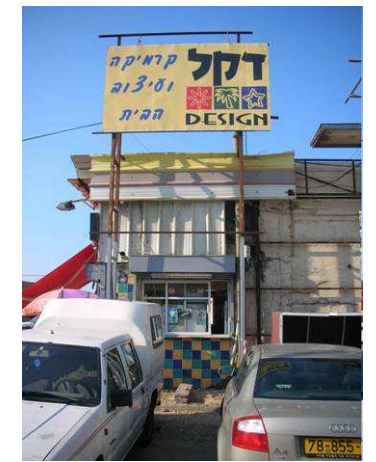
8. מבנה שער – חזית דרומית

מבנה השער קיים, אך בחינת מצב השתמרותו תתאפשר רק לאחר 'קילוף' מעטפת הפח הגלי.

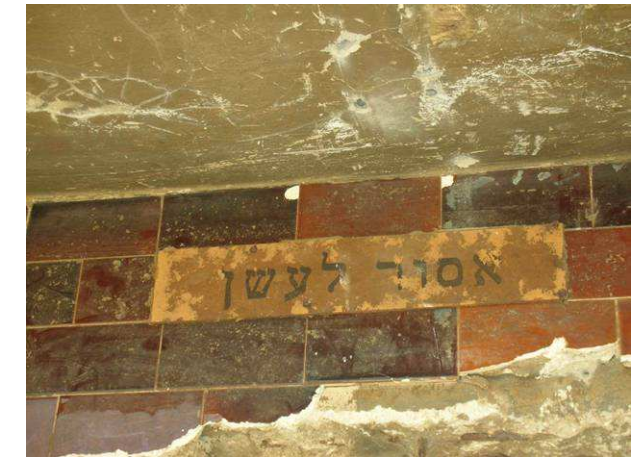
בביתן זה, אשר נמצא גם הוא בחלקו במהלך עבודות (אוקטובר 2006), נחשפו פרטי בניין וקונסטרוקציה זהים לאלה שנחשפו בביתן הארצות (B2)¹⁰. בין הפרטים נחשף גג הביתן ופס חלונות היקפיים שנועד להחדרת תאורה טבעית לפנים החלל. מעל פתח הכניסה מופיע חיפוי קרמיקה בצבעים שחור-חום-אדום¹¹ וכן שלט 'אסור לעשן' (מקוריות השלט בספק) ושרידי כיתוב בצבע.

כניסה לביתן איטלקי - חיפוי קרמיקה צבעונית 'אסור לעשן'

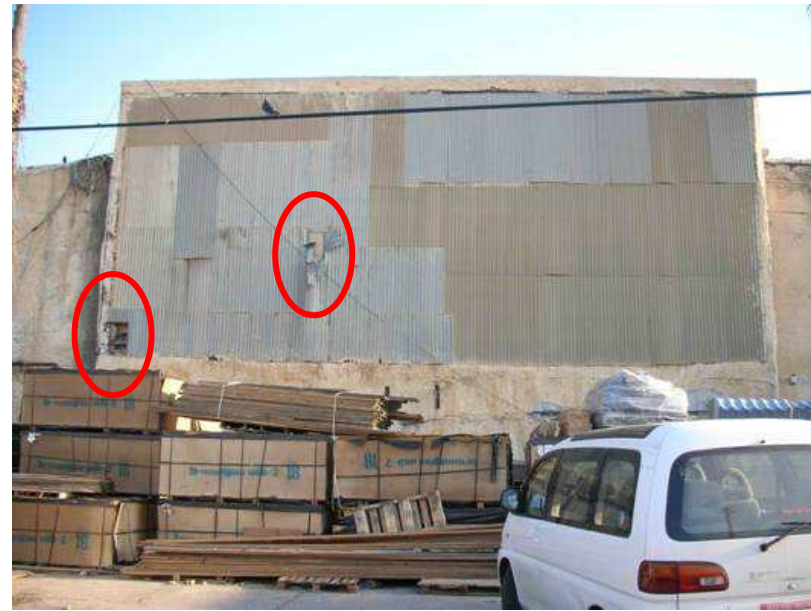
אזור תבליט הקיר מחופה בלוחות פח
ניכרים פתחים דרכם חודרות יונים לקינון בגב התבליט

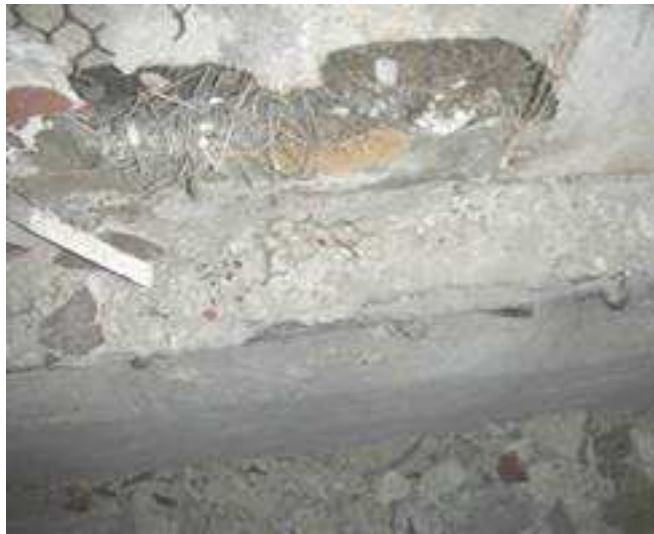
קיבון ציפורים

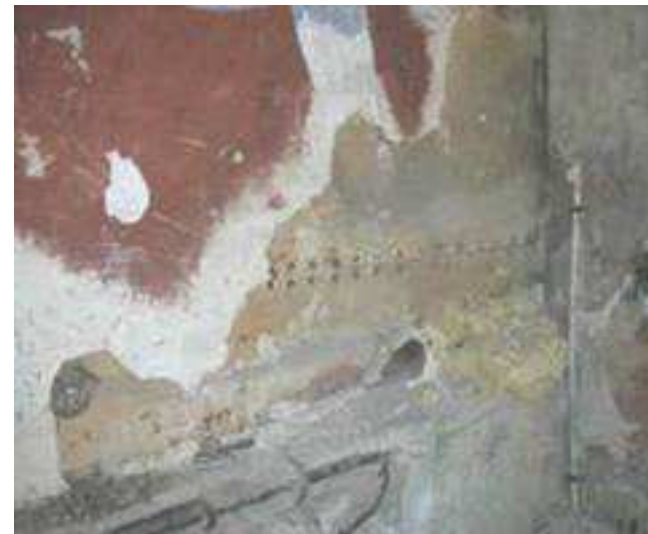
הזרקת חומר מוקצף לאיטום

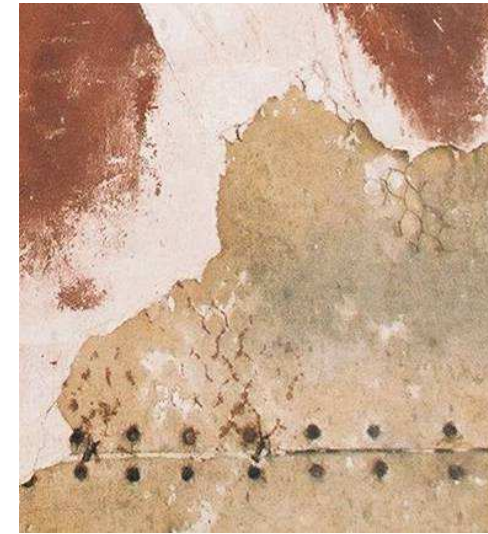
מצב השתמרות התבליט גרוע ביותר. חתיכות רבות נשרו, בעיקר החלקים התלת-מימדיים - כפות הידיים וכפות הרגליים של הדמויות (תצלומים מצורפים). חלקים רבים בעיקר מחלקו התחתון של התבליט התפוררו ונפלו וכיום ניתן עדיין לאסוף אותם מהרצפה. תשתית התבליט נחשפה ובמקומות מסוימים חסרה לגמרי, זאת עד למצב בו נראים לוחות הפח החיצוניים. חורים ופתחים בלוחות הפח הביאו לחדירת ציפורים המקננות ברווח שבין התבליט ללוחות הפח. לכך התווספו פגיעות מכניות כגון קידוחים להעברת צנרת וחיבור תופסנים לכבלים על גבי פני התבליט המצויר. בחזית המבנה שני עצי וושינגטוניות מסוג וושינגטוניה פיליפריה מרשימים (עצים T3A T3B – בתיעוד הצילומי).

חשיפת לוחות המזוניט בבסיס התבליט (צולם ע"י נאוה ברנע)

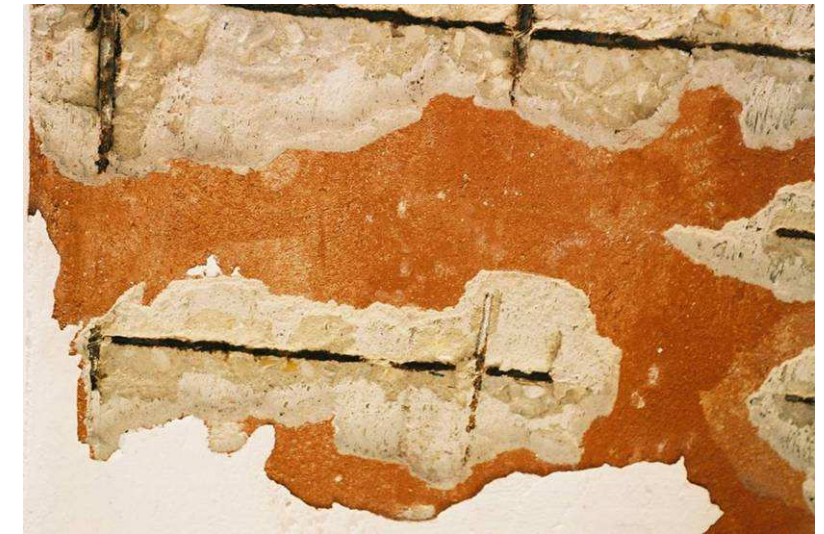
ארוזיה הפוגעת במוטות הברזל וגורמת להתפוררות הבטון (צולם ע"י נאוה ברנע)

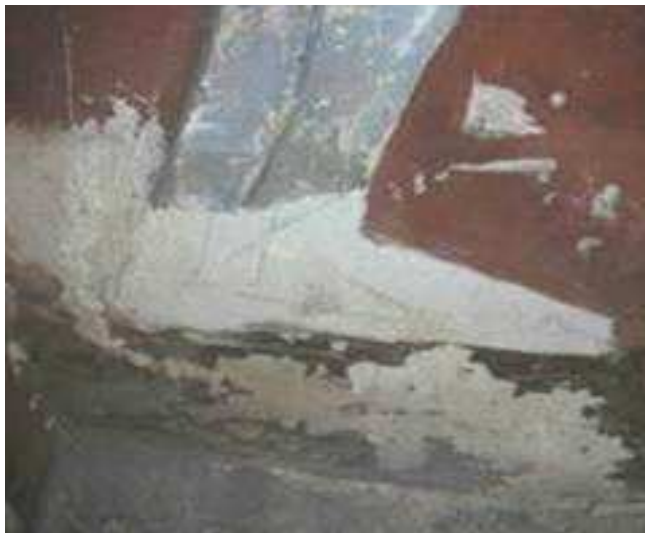
'נשירת' חלקי תבליט בולטים - כפות רגליים וכפות ידיים

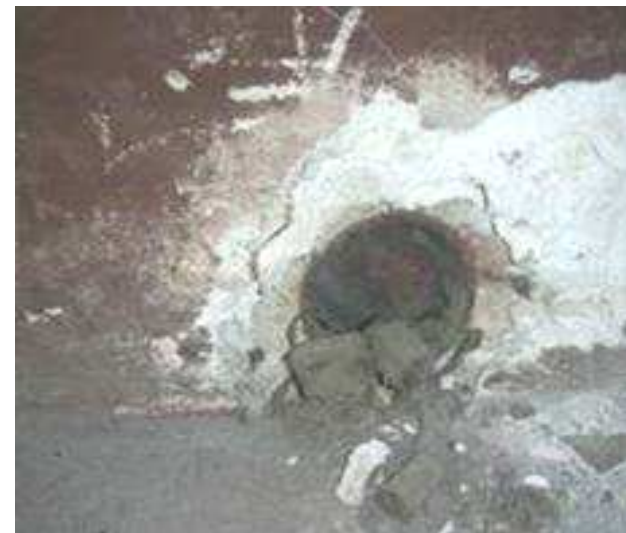
קידוחים בבסיס התבליט למעבר צנרת

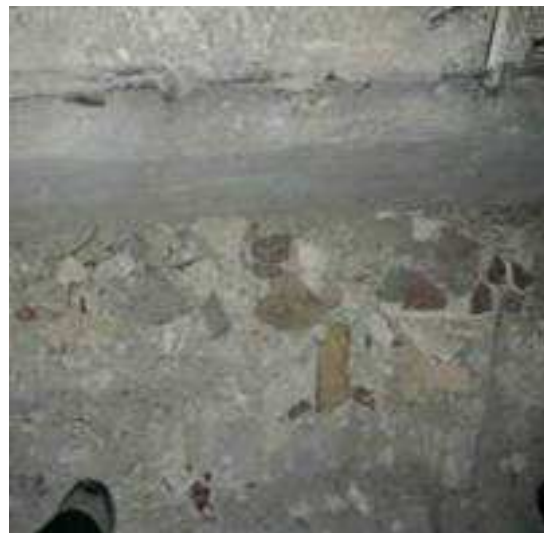
חתיכות תבליט שנשרו פזורות על הרצפה

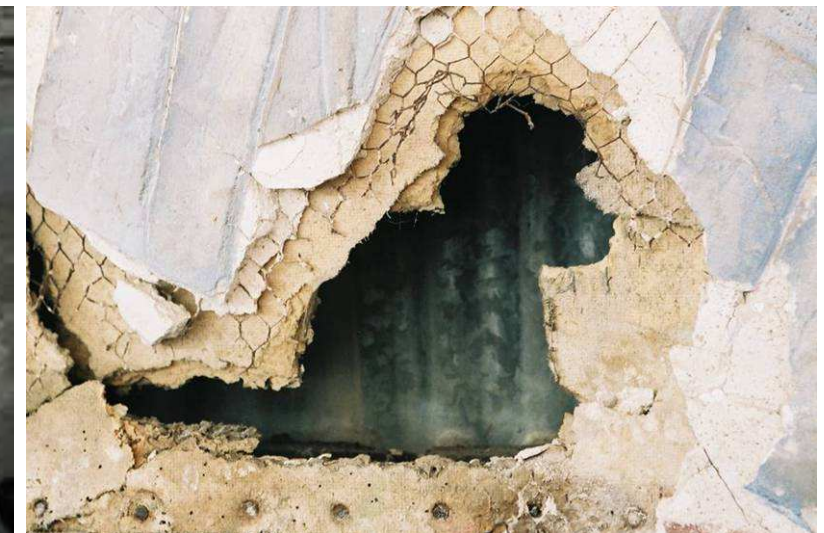
חורים וחסרים בתבליט ובתשתית עד ללוחות הפח החיצוניים
