# דוח שימור נער מפליג בסירת מפרשים

עבודת סגרפיטו מאת שרגא וייל  
קיבוץ העוגן

תאריך ביצוע השימור: 2024  
תאריך הגשת הדוח: 8.2025  
עבור: המועצה לשימור אתרים  
במסגרת פרויקט אמנות הקיר בישראל, יד בן צבי  
סטודיו EKA, קטי קנבסקי פרוסו

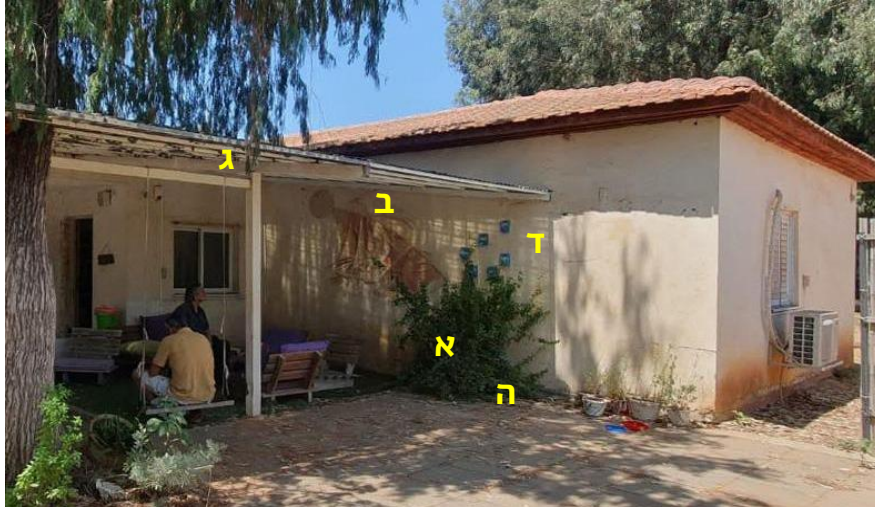
| סימון סוג בעיה תיאור | | |
|---|---|---|
| א | צמחייה פולשת | שיח צומח למרגלות הקיר |
| ב | גג/ קירוי | גגון פרגולה עשוי מסנטף שקוף, מטיל צל מרצד על קיר היצירה |
| ג | גג/ קירוי | הסנטף אינו מוצמד אל קיר המבנה ואינו אוטם את הקיר מגשם |
| ד | עצמים זרים על הקיר | משחק קיר עשוי עץ מוברג ישירות על קיר היצירה |
| ה | רצפה | אדמה חשופה לא מהודקת ללא הפרדה או איטום בינה לבין הקיר |
| ו | תאורה | העדר תאורה ייעודית לקיר היצירה |

| בעיות שימור | סוג טיפול | גוף מטפל |
|---|---|---|
| צמחיה פולשת - שיח צומח למרגלות הקיר | עקירה | קיבוץ העוגן |
| גג/קירוי - גגון הפרגולה עשוי מסנטף שקוף מטיל צל מרצד על היצירה | לא טופל | |
| גג/קירוי - הסנטף אינו מוצמד אל קיר המבנה ואינו אוטם את קיר הגשם | איטום הרווח בין הקיר לסנטף בדבק סיליקוני | קיבוץ העוגן |
| עצמים זרים - משחק מעץ המוברג ישירות על קיר היצירה | הסרה | קיבוץ העוגן |
| תאורה - העדר תאורה ייעודית לקיר היצירה | לא טופל | |
| רצפה - אדמה חשופה, לא מהודקת בתחתית הקיר, ללא הפרדה או איטום בינה לבין הקיר | 1. חפירה באדמה בעומק של 40 ס"מ ובמרחק 40 ס"מ לאורך הקיר<br>2. איטום הקיר באמצעות חומר צמנטי סיקה 500<br>3. הכנסת צינור פלסטיק חלול ברוחב הקיר<br>4. מילוי החפיר בחצץ | המועצה לשימור אתרים<br>מחלקת השימור הפיזי |

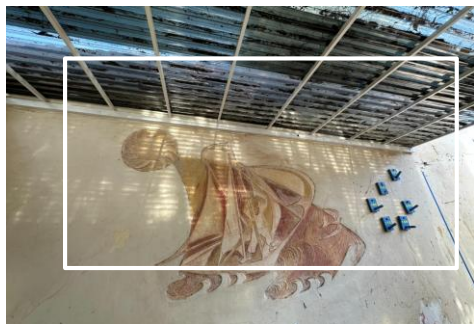
ב - גגון הפרגולה עשוי מסנטף שקוף מטיל צל מרצד על קיר היצירה

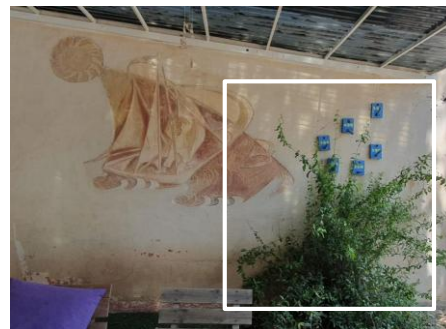
א - שיח צומח למרגלות הקיר  
ד - משחק קיר עשוי עץ מוברג ישירות על קיר היצירה

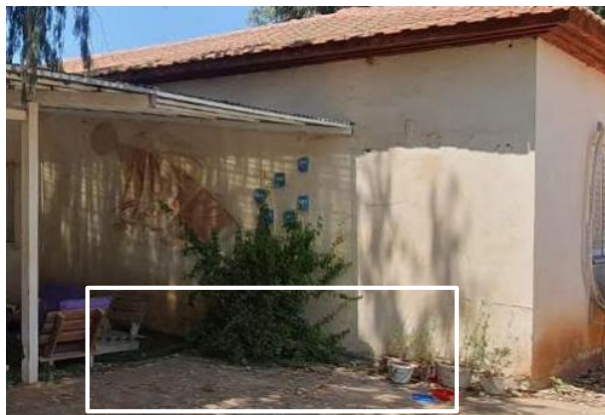
ה - אדמה חשופה ללא הפרדה או איטום בינה לבין הקיר

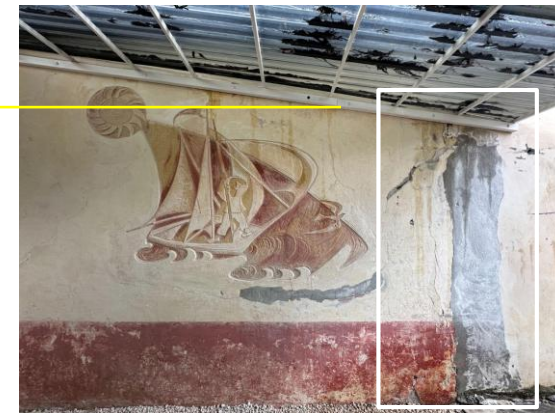
ג - הסנטף אינו מוצמד אל קיר המבנה ואינו אוטם את הקיר מגשם

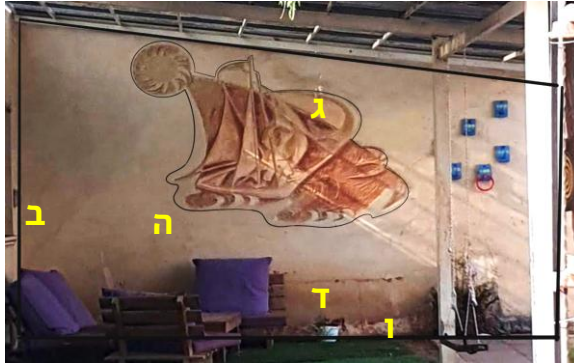
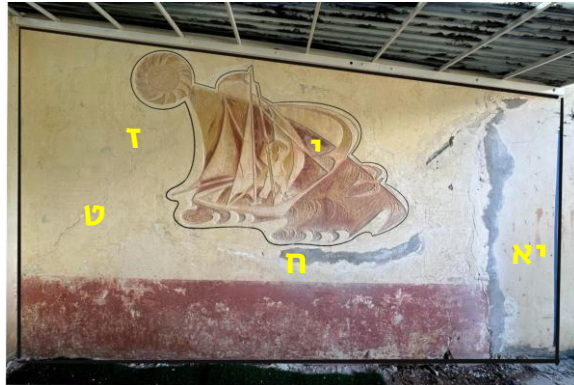
| סימון | סוג בעיה | תיאור |
|---|---|---|
| א | סדקים נימיים | סדקים דקים בשכבות הצבע והטיח (על פני כל שטח הקיר) |
| ב | סדקים עמוקים | סדקים בקיר הבסיס |
| ג | לכלוך/אבק | קיר לא מתוחזק |
| ד | מיקרוביולוגיה | צברים של מיקרואורגניזמים באזורים נקבוביים |
| ה | כיסוי מלא בצבע מאוחר | שכבות של צבע על בסיס אקרילי האוטם את שכבות הצבע הראשונות ע"ב סיד, (מסביב לכל היצירה) |
| ו | יציבות קיר היסוד עליו מותקנת היצירה | בסיס הקיר אינו אטום, שקוע כלפי פנים |

| סימון | סוג בעיה | תיאור |
|---|---|---|
| ז | סדקים נימיים | סדקים נוספים שהתגלו לאחר חשיפה של צבע אקרילי |
| ח | השלמות בחומר מאוחר | לקונות במילוי חומר צמנטי |
| ט | אבדן חומר/ צבע מקורי | ריבוי שכבות צבע ראשונות אחת על גבי השנייה |
| י | אבדן חומר/ צבע מקורי | לקונות פתוחות |
| יא | התערבות מאוחרת | דלת אטומה, לקונות מלאות בצמנט, חלקו אינו יציב |

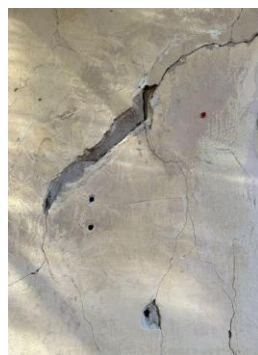
י - סדקים וחורים עמוקים

| יחס | חומר | כלי/שיטה | סוג הטיפול | בעיות שימור |
|---|---|---|---|---|
| 1.5:1:1.5:1 | סיד 3.5 Nhl: חול/שומשום דק: סיד בור: טיט | ספטולה/הזרקה | מילוי | אבדן חומר/צבע מקורי – לקונות וחורים בקיר |

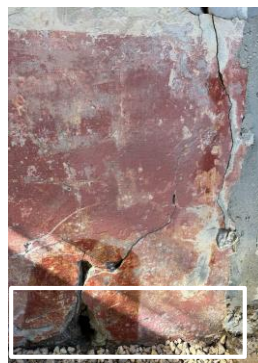
י, 1 - אובדן חומר מקורי, לקונות פתוחות

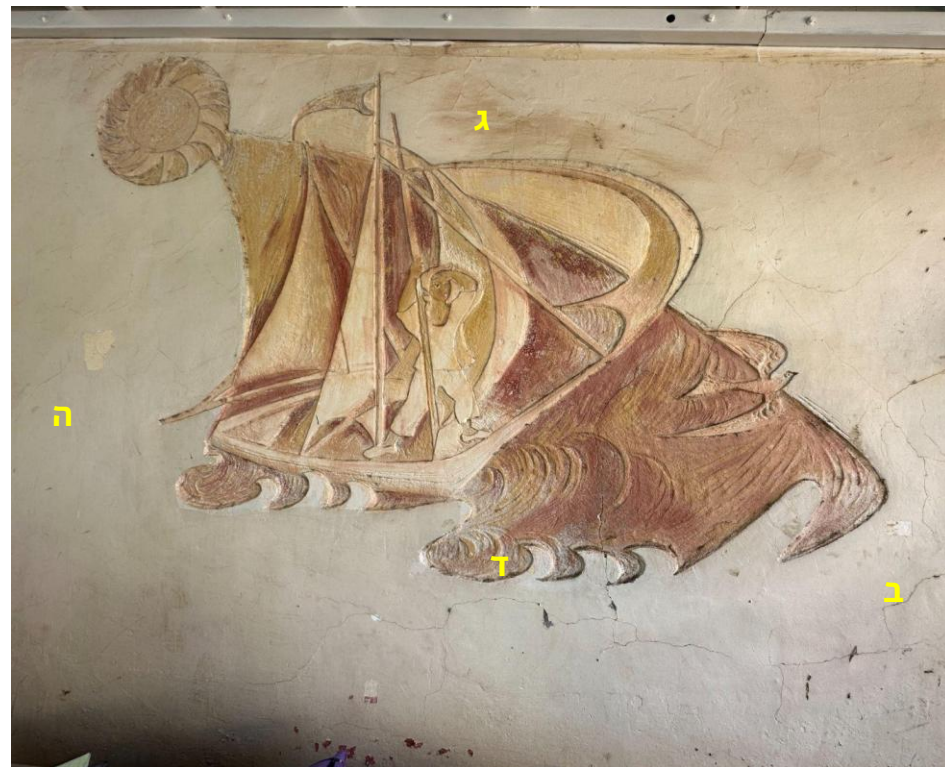
ד - מיקרוביולוגיה  
ה - כיסוי בצבע מאוחר

ב - סדקים עמוקים  
ג - לכלוך אבק

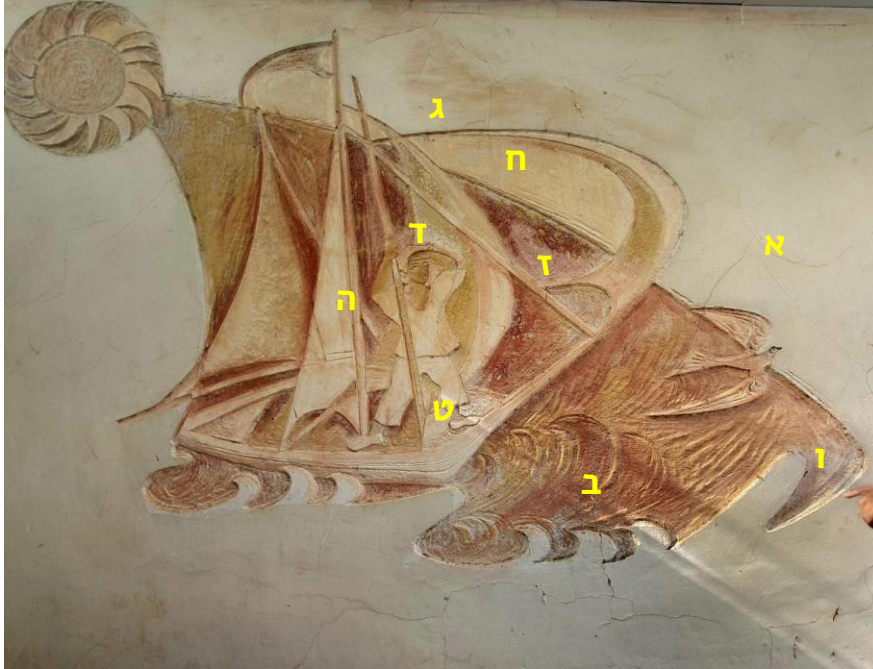
| סימון | סוג בעיה | תיאור |
|---|---|---|
| א | סדקים נימיים | סדקים דקים בשכבות הטיח הצבעוני |
| ב | סדקים עמוקים | סדקים בסגרפיטו המגיעים עד לקיר הבסיס |
| ג | לכלוך/אבק | קיר לא מתוחזק |
| ד | מיקרוביולוגיה | צברים של מיקרואורגניזמים באזורי קיפולים/פינות בשכבות הטיח |
| ה | כיסוי מקומי בצבע מאוחר | צביעה מקומית בצבע ע"ב אקרילי ע"ג שכבות הסגרפיטו |
| ו | שפשוף/ אבדן החומר המקורי | חוסרים בעובי שכבות הטיח בהשוואה לתיעוד היסטורי |
| ז | דהייה | אבדן רווית הגוונים |
| ח | פיזור הצבע המקורי/הפיגמנט | צבע מפוזר על פני היצירה כתוצאה מנזקי גשם |
| ט | מלחים | תפרחות מלחים על פני היצירה |

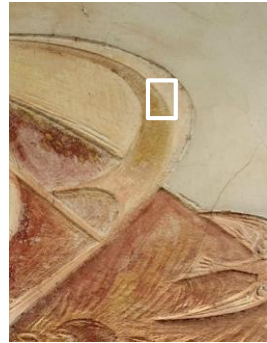
ה - כיסוי קיר היסוד  
והסגרפיטו בצבע אקרילי  
מאוחר

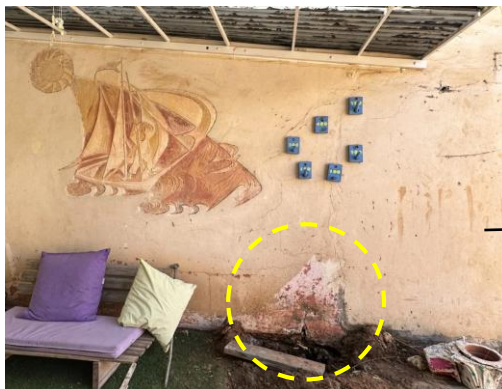
לאחר עקירת השיח למרגלות הקיר (ראו סימון בצהוב)

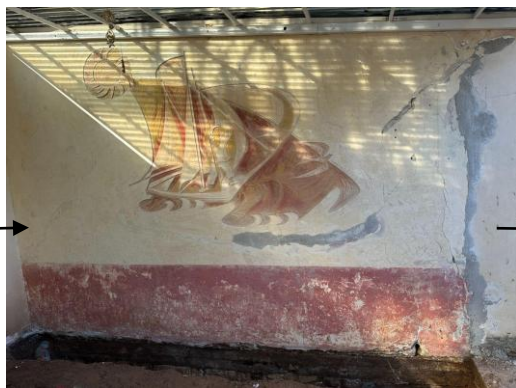
חפירה לעומק באדמה

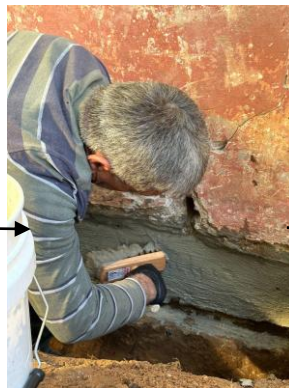
איטום קיר המבנה

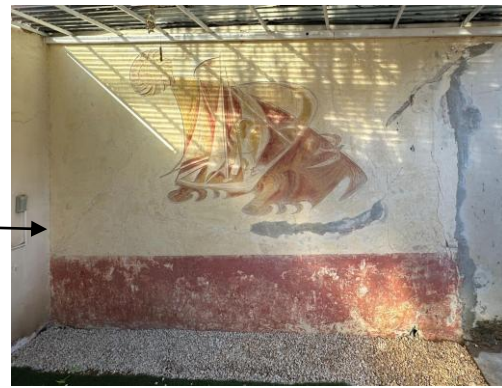
כיסוי צינור הפלסטיק בחצץ

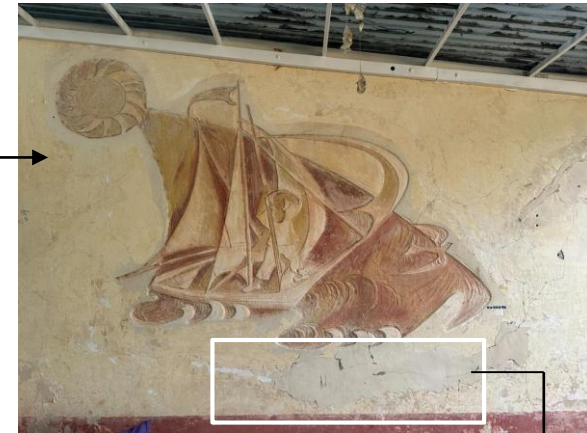
קיר הבסיס לאחר הסרה מכבית של הצבע המאוחר  
לאחר החשיפה באזור המסומן התגלה מילוי מחומר צמנטי

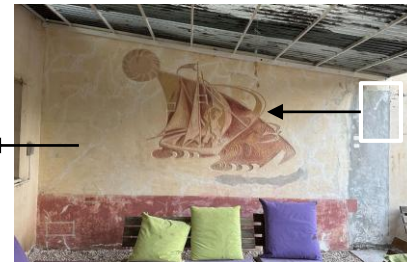
קיר הבסיס בסיום חשיפה החלקה ומילוי.  
לאחר חשיפת הצבע המאוחר התגלה באזור  
המסומן איטום של דלת

| יחס | חומר | כלי/שיטה | סוג הטיפול | בעיות שימור |
|---|---|---|---|---|
| | | דיסק, שיוף | שיוף, והחלקה למישור הקיר | התערבות מאוחרת – דלת אטומה |

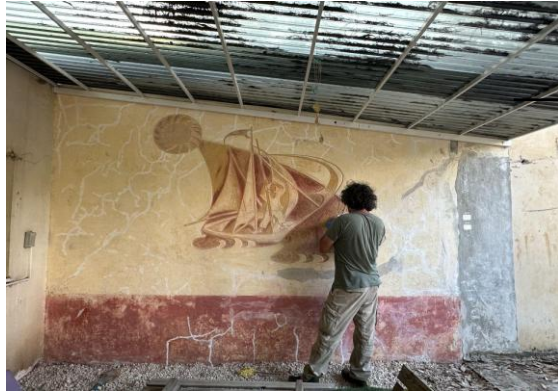
מילוי הסדקים

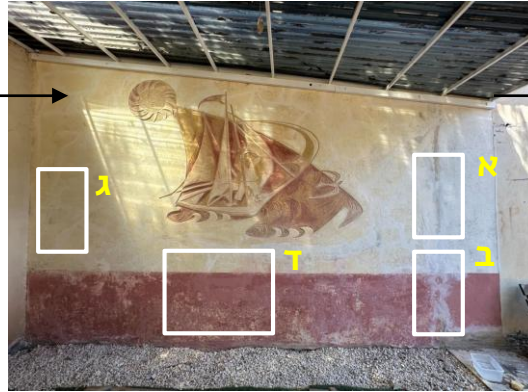
סדקים לאחר מילוי, ראשית אינטגרציה של צבעי הקיר

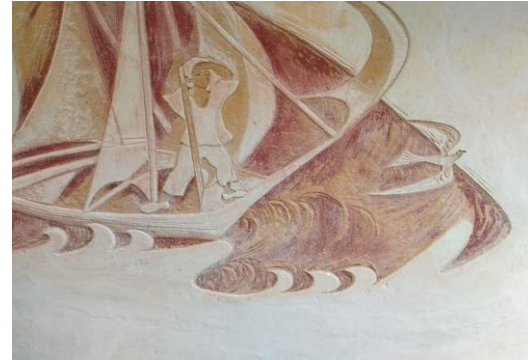
סדקים על הקיר לאחר מילוי והשלמת צבע בגוון הדומה למקור

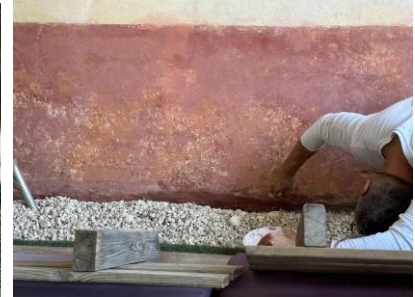
ד - השלמת צבע במספר גווניים באזור השלמות ותיקונים

| יחס | חומר | כלי/שיטה | סוג הטיפול | בעיות שימור |
|---|---|---|---|---|
| | צבע ע"ב סיד (Fresco) | ספוגים במספר טקסטורות | ריטוש במספר גוונים | התערבות מאוחרת – אחידות בגוון הצבע על גבי מקטעי מילוי מחודש |

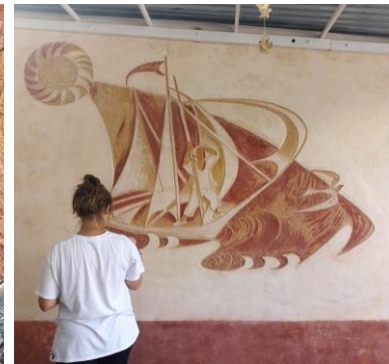
יישום שכבת הגנה מייצבת

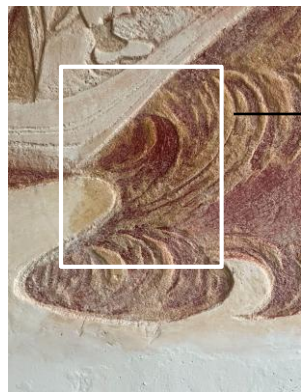
ניקוי והסרת שכבות צבע מאוחר

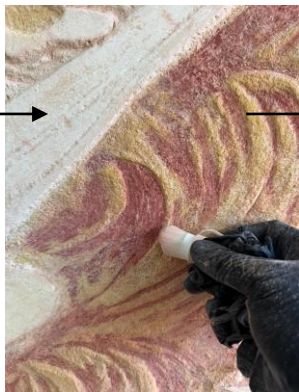
ניקוי לכלוך במברשת יבשה

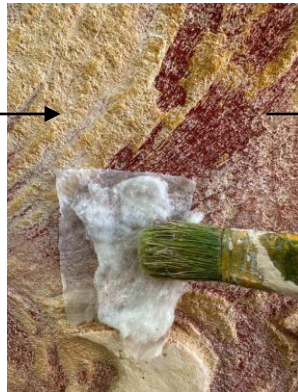
ריכוך צבע מאוחר באמצעות קומפרס

| בעיות שימור | סוג הטיפול | כלי/שיטה | חומר | יחס |
|---|---|---|---|---|
| | ריכוך באמצעות קומפרס | נייר סופג וצמר גפן | אתנול: מים מזוקקים | 1:1 |

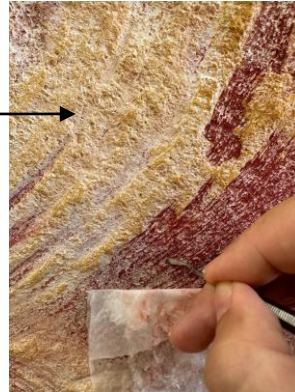
ניקוי ממוקד של צבע מאוחר
