30/10/24

## דוח שימור דלת מרתף אולם התרבות שבקיבוץ העוגן

דלת מרתף אולם התרבות בהשראת מגילת קהלת, 1967, העוגן \ שרגא וויל

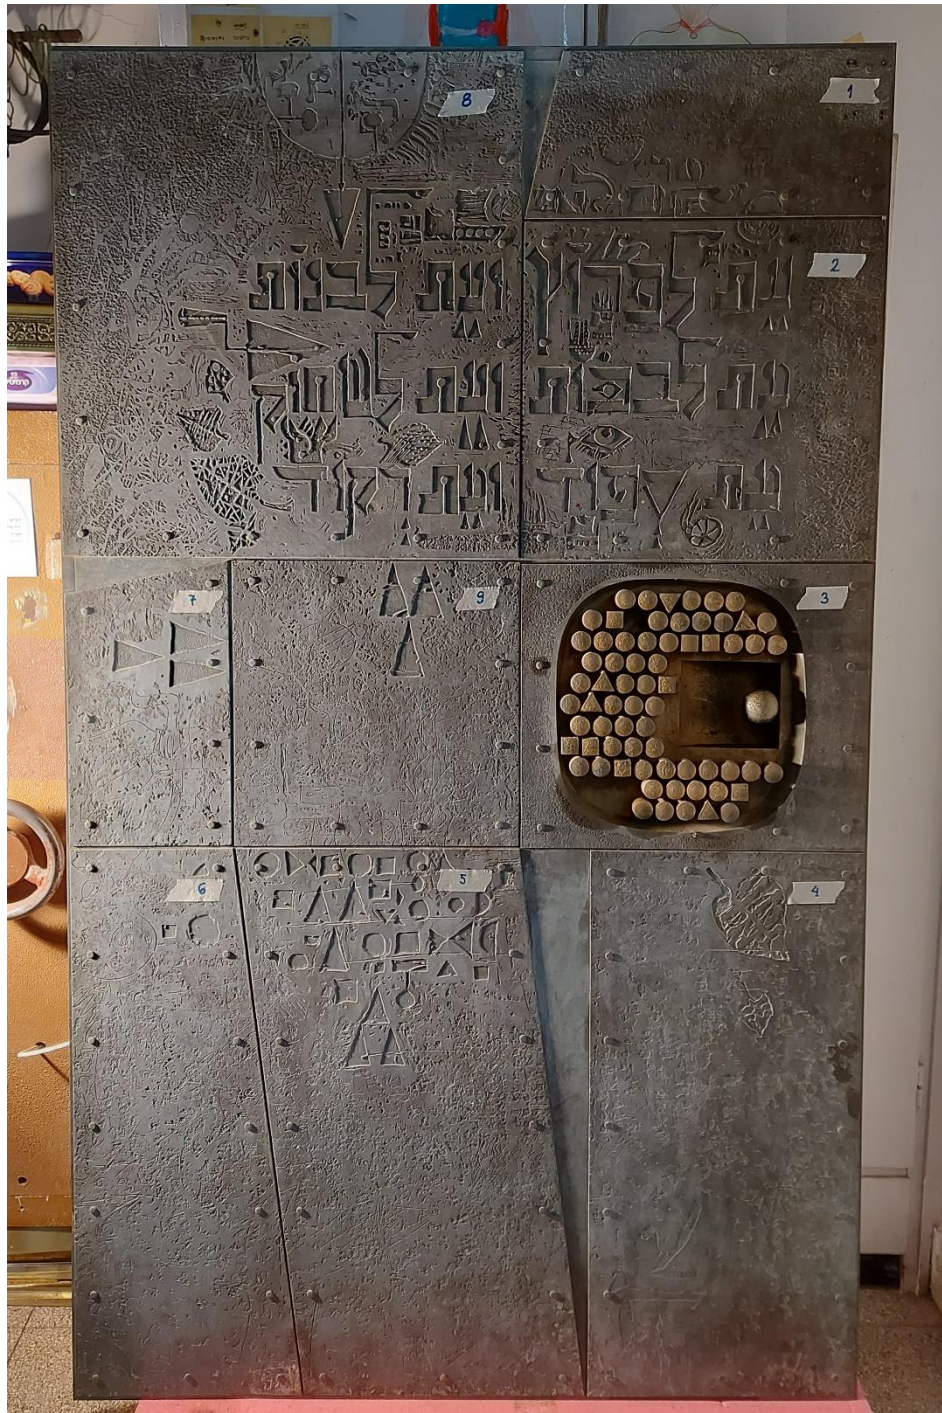
איור 1 – מבט אל הדלת בסדנת השימור טרם העבודה, צילום עם תאורת צד על מנת להדגיש את פרטי התבליט

מבנה הדלת העשוי שכבות דחוסות של חומרים שונים הצריך פירוקה וחשיפת כל שכבה בזהירות כפי שנהוג 'בחפירה ארכיאולוגית' על מנת להבין את מצב החומר, נזקי הזמן והפעולות הנדרשות לשימור. מבט על הדלת עם תאורת צד (איור 1) הקל על קריאת היצירה עצמה והפרטים הרבים בתבליט הנמוך. מבט בחלקה העליון ימני (לוח מס' 1) מגלה כי בעבר נקדח הלוח כנראה לצורכי התקנת לשונית נעילה וכיום נותרו בלוח חורים (איור 2). בחלקה התחתון של הדלת נראים נתזים רבים של חומר צמנטי ומספר נקודות צבע אדום (איור 3). אחת מפינות הדלת התחתונות נמעכה והתעקמה כנראה עקב מכה חזקה בפח (איור 4). מבט בהגדלה מקרוב על פני שטח הדלת הראה כי כל חלקי נתכי הנחושת עם פטינה ירקרקת כהה, חלקי העץ יבשים ומוכתמים במלחי מתכות וחלקי המתכת הברזלית עם חלודה רבה ורופפת.

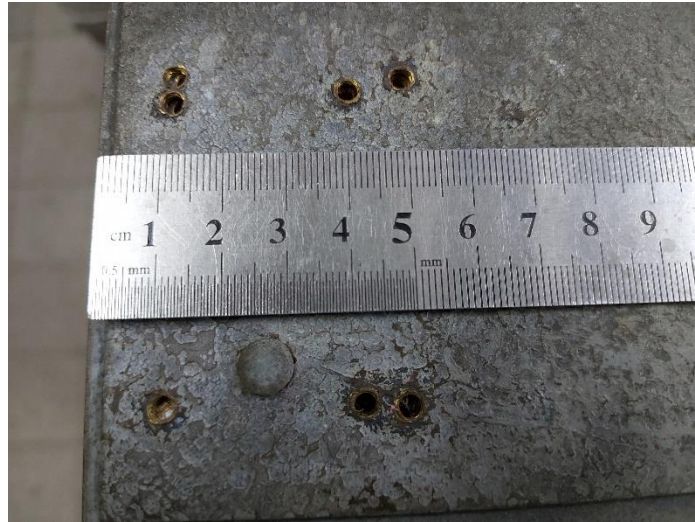
איור 2 – מבט מקרוב על הנזק בתבליט

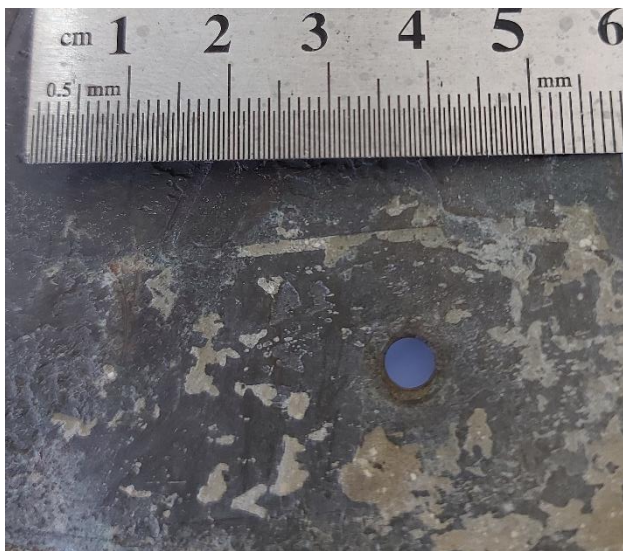
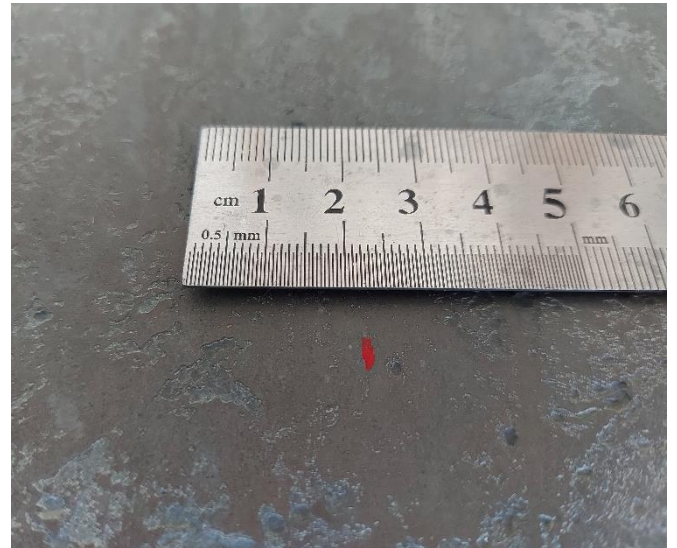
איור 3 – מימין צבע אדום, משמאל לכלוך צמנטי דבוק לפני השטח

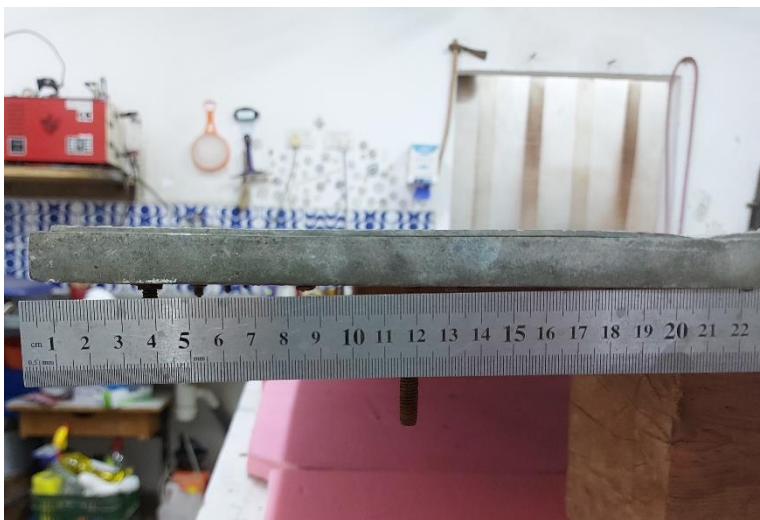
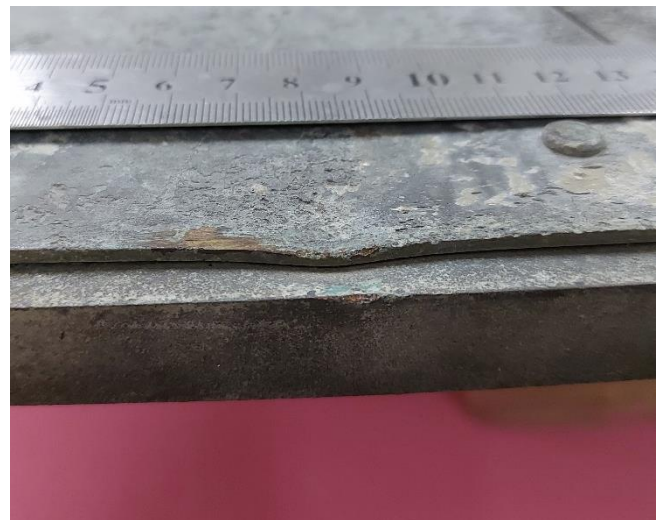
איור 4 – ימין, מבט מקרוב על המכה בפח. שמאל, מראה זווית הקימוט ביחס לסרגל

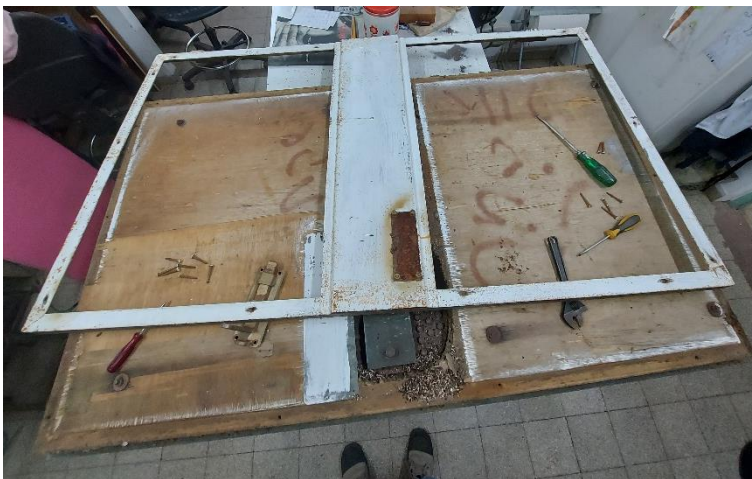
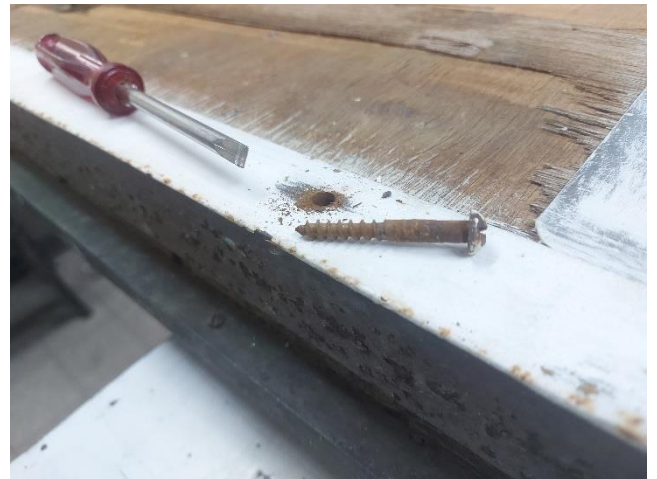
איור 5 – ימין, מבט מקרוב על בורג המסגרת. שמאל, מבט על המסגרת מופרדת מגוף העץ

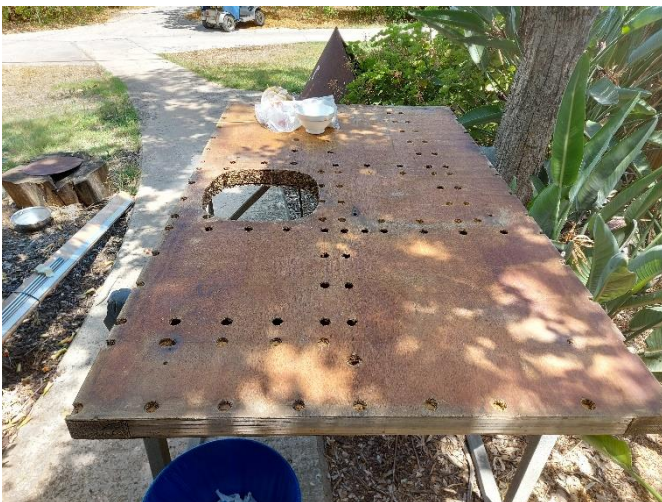
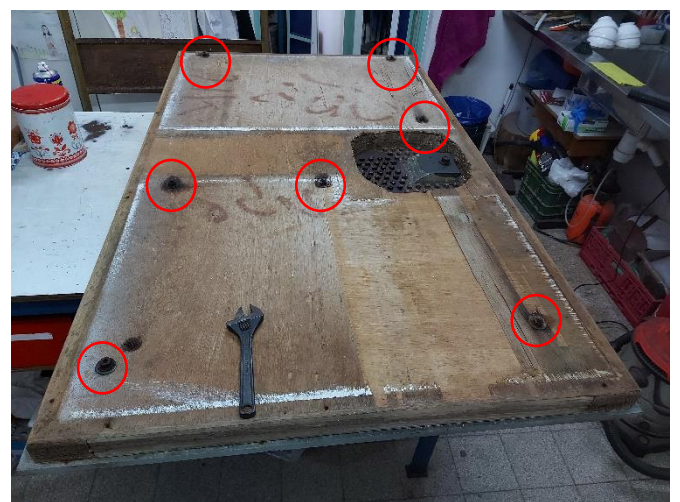
איור 6 – ימין, מראה גוף הדלת עם 7 ברגיי ההידוק(מסומן אדום). שמאל, מראה הגוף הנפרד, מוצב הפוך לצורך ניקיון

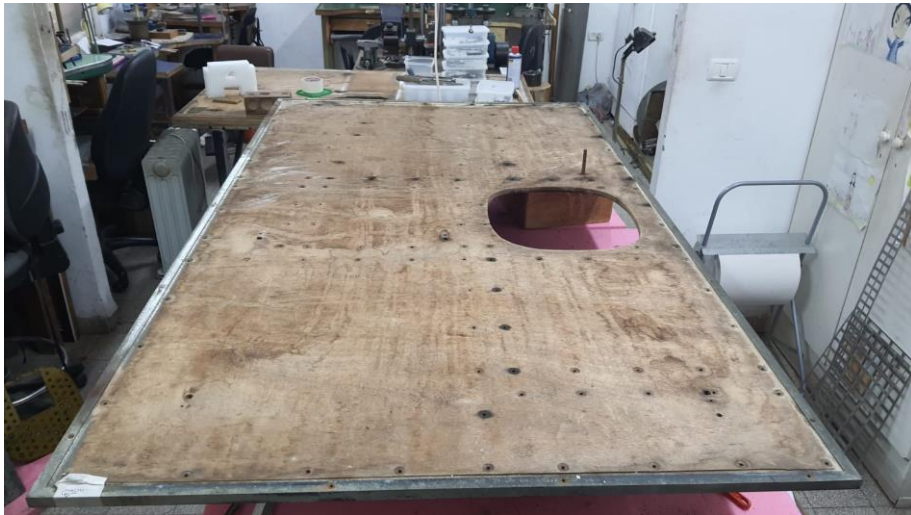
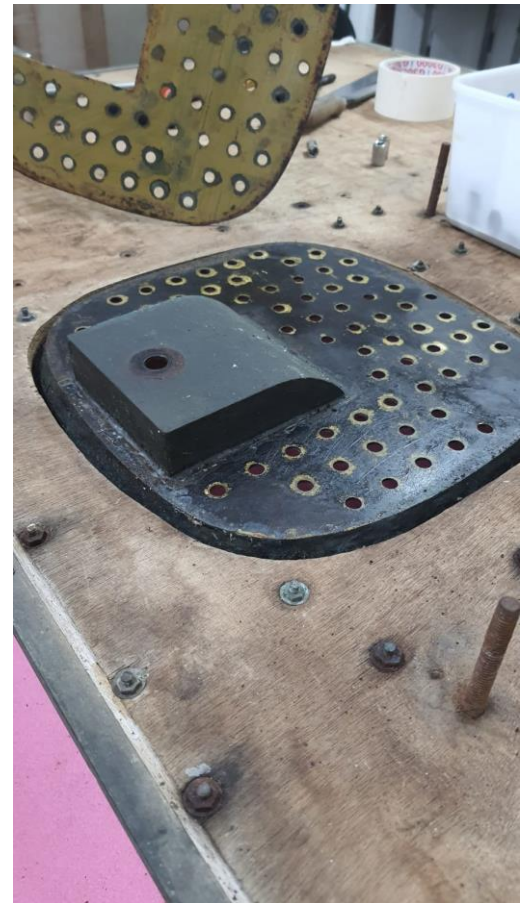
איור 7 – ימין, מבט אחורי על לוח העץ הלבוד עם ברגי ההידוק שמחברים את לוחות התבליט. שמאל, מראה הלוח עם המסגרת מנתך הנחושת לאחר הפרדת לוחות התבליט

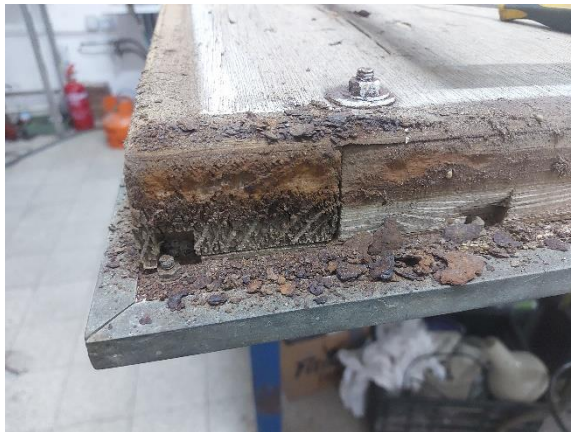
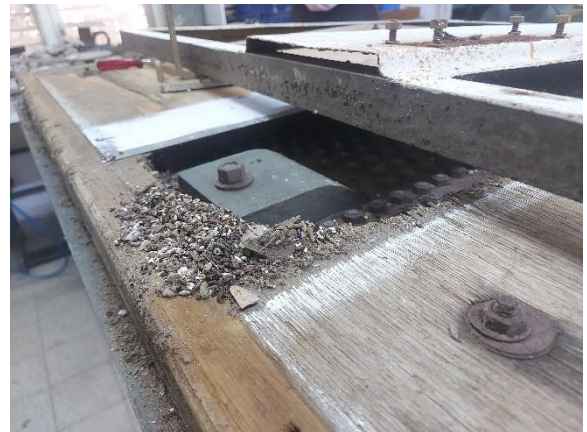
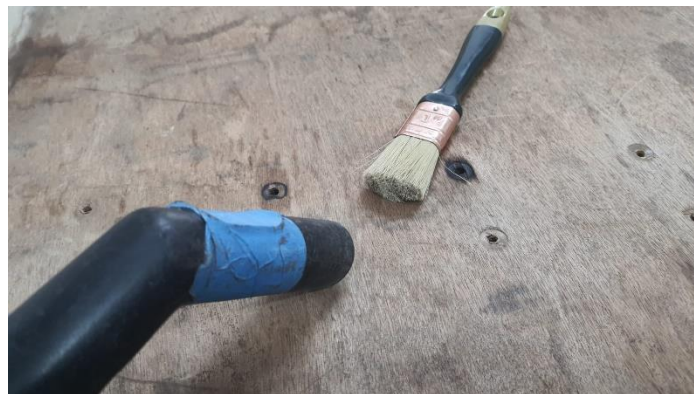
איור 9 – לכלוך רב הצטבר על גוף הדלת מהעץ ובתוכו, חלודה ממסגרת הפלדה, חרקים מתים ולשלשת חרקים, בוץ ואבק

פעולות ניקיון חלקי העץ כללו שאיבה בעזרת שואב אבק ומברשת, ניקיון פני השטח כולו בעזרת כותנה טבולה בתמיסה של אתנול ומי ברז בנפח 50%.

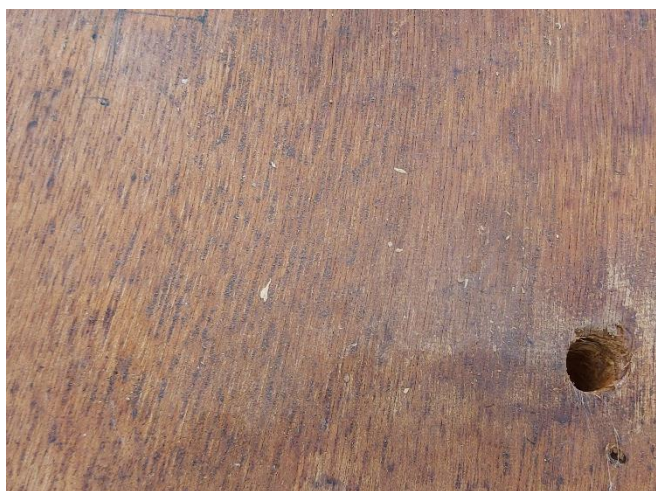
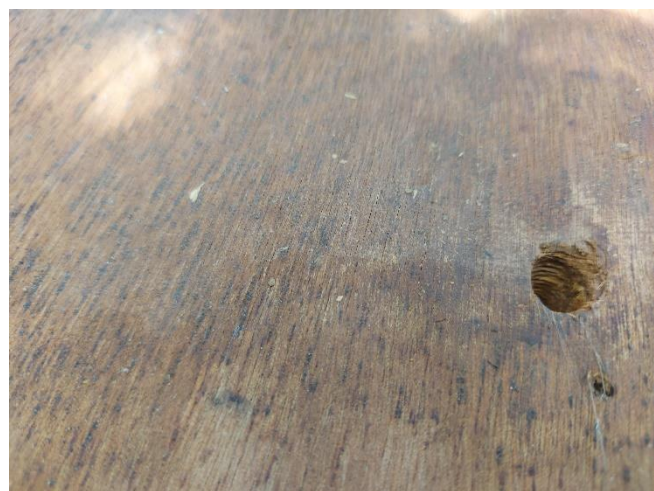
איור 10 – ימין, לפני ניקוי. שמאל, אחרי ניקוי בעזרת כותנה באתנול מהול במים

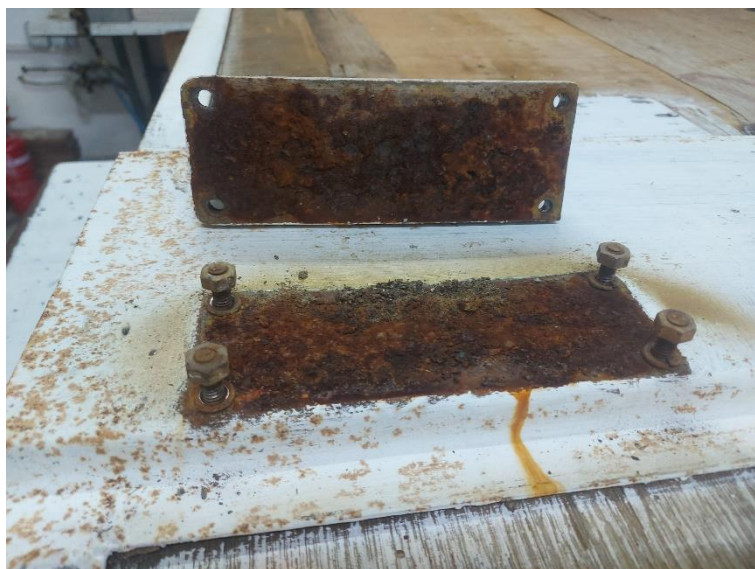
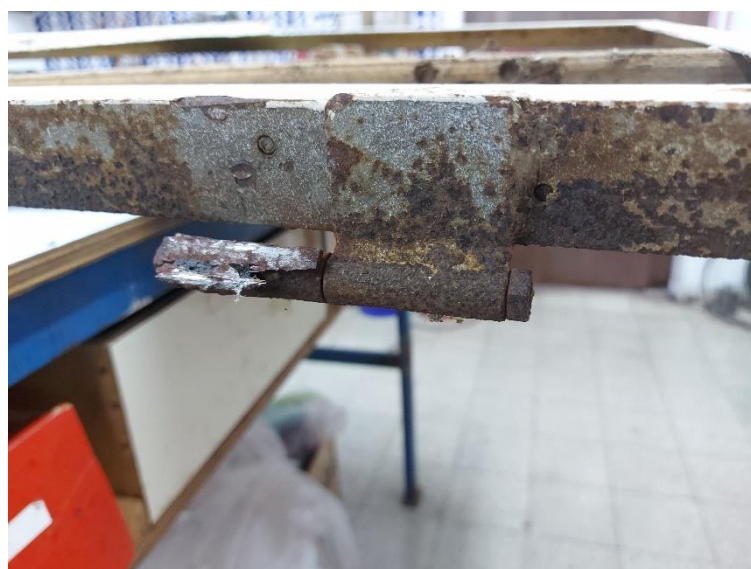
איור 11 – מבט מקרוב על פני השטח החיצוניים של המסגרת הברזלית, החלודה הרבה ונזקיה, פנים המסגרת היה חלוד אף יותר כפי שאפשר ללמוד מהלכו הרב ואבדן חומר מקור שנראה באיור 9.

בין העץ הלבד עליו התבליט לגוף הדלת המרכזי ובליה רבה במספר אומים שחוברו לברגים מנתך נחושת והידקו את לוחות התבליט לעץ הלבד. סוגי הברגים והאומים כולם כאחד, עשויים נתכים ברזיליים וכן המסגרת האחורית, ובליייתם המואצת הינה תוצאה של מספר גורמים, בהם: הרכב הנתכים, תנאי ואזור הצבת הדלת, המגע הישיר עם עץ ונתכי נחושת כזרזים להיווצרות תא גלווני, לחות יחסית, תנאי איפסון ועוד..

- ניקוי מסגרת הפלדה האחורית בהתזת חול בלחץ גבוה וצביעתה בצבע בסיס וצבע עליון על בסיס אפוקסי.
  - החלפת מספר ברגים שהידקו את מסגרת הפלדה האחורית לגוף העץ בברגי פלדת אל-חלד תואמים.
  - החלפת כל ברגי הברזל שהידקו את המסגרת סביב העץ הלבד עליו היצירה, בברגים מנתך נחושת.
- פעולות אלו יבטיחו את חוזקה המבני של הדלת ושמירה על איכות החיבור בין חלקי המכלול והיצירה אותה הם נושאים לזמן רב.
- ניקיון כל החלקים מנתך הנחושת כלל:

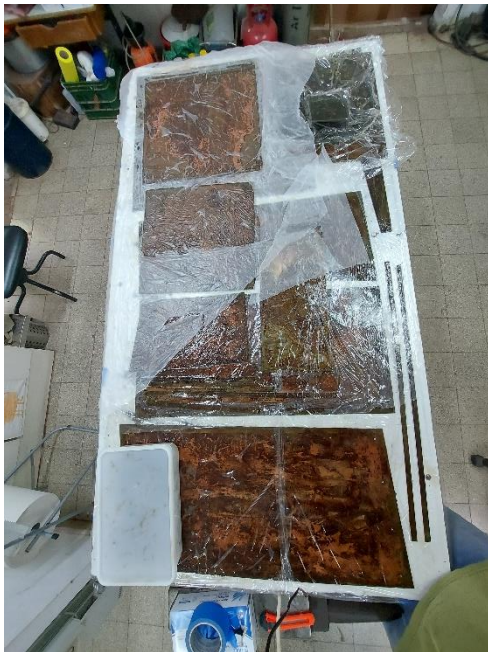
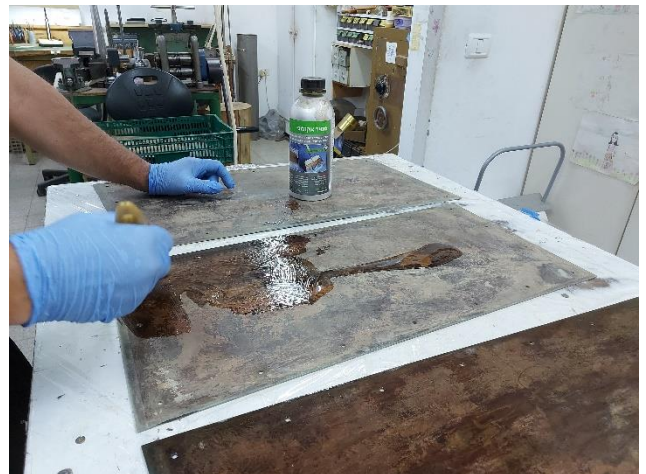
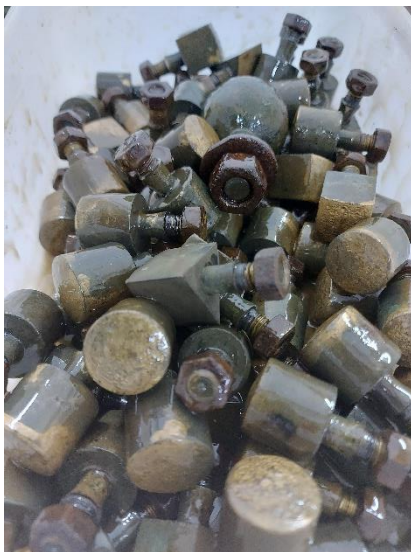
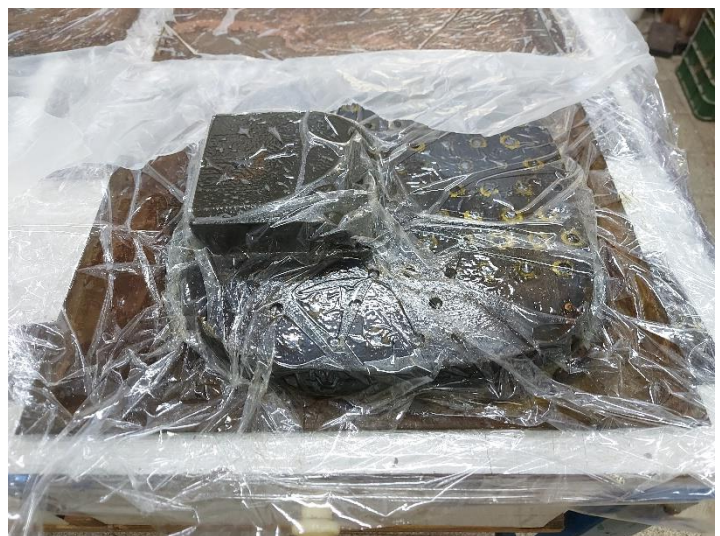
איור 12 – תהליך יישום מסיר הצבע על פני שטח לוחות התבליט בחלקם האחורי, עטיפת כל החלקים בניילון על מנת לייעל את עבודת החומר. תמונה תחתונה מימין – מראה מכלול חלקי ידית הדלת בעת תהליך הסרת צבע זהוב.

1. מריחת מסיר צבע ולכות אקולוגי(איור 12), כיסוי הפריטים בניילון לשעה ושטיפת החומר בעזרת מים חמים וסבון.
  2. טבילת החלקים באמבט מים חמים עם חומצה פורמית(Formic Acid חומצת נמלים) ביחס של 2%, שטיפה במים עם סבון וייבוש בלחץ אויר ומטליות כותנה(איור 13).
- השימוש במסיר אקולוגי מחברת NTSI עזר בסילוק כל כתמי הצבע מעל פני שטח לוחות התבליט והסרת הצבע הזהוב שהיה על פני מכלול ידית הדלת. פעולת המסיר עדינה למתכת

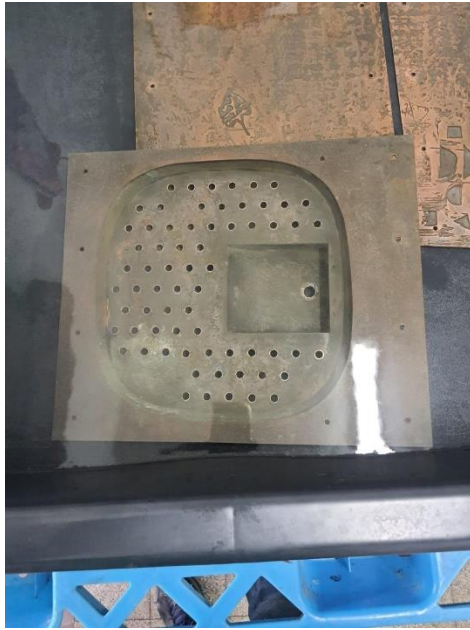
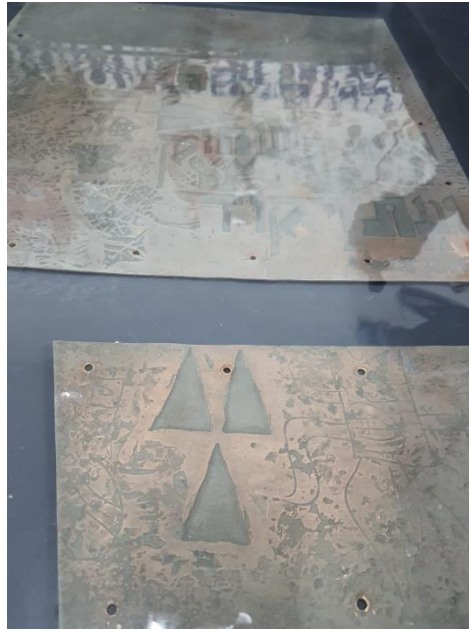
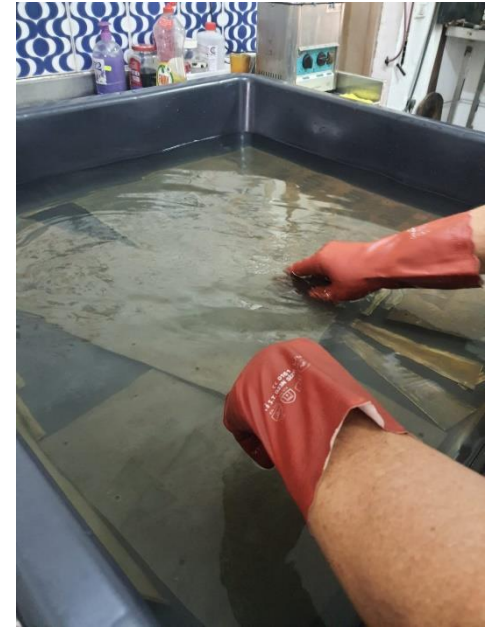
איור 13 – מימין לשמאל, הכנסת לוחות התבליט הירקרקות לאמבט התמיסה ומראה פני השטח המשתנים באיטיות ועליהם נחשפים ומתגלים פרטי התבליט עקב הסרת מלחי הקורוזיה.

טבילת כל החלקים מנתך הנחושת באמבט עם חומצה פורמית עזר בהסרת מלחי הקורוזיה והפטינה הקשה שהייתה קיימת על פני שטח כל המתכת. בתום הפעולה נשטפו החלקים עם סבון על מנת לסתור את תהליכי החומצה והוטבלו באמבט עם מים המתחלפים בסירקולציה לשעה.

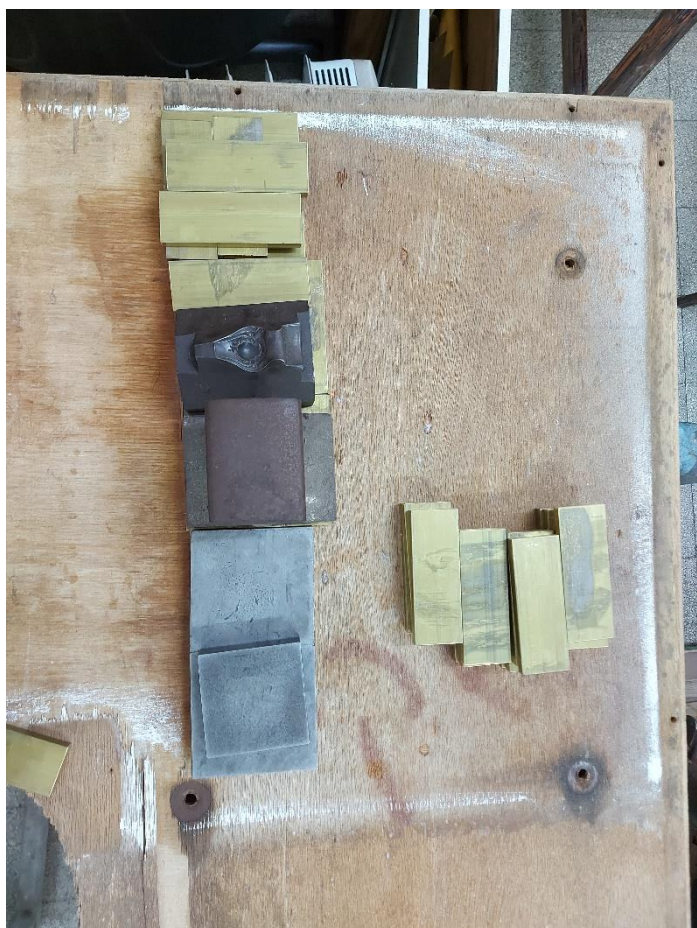
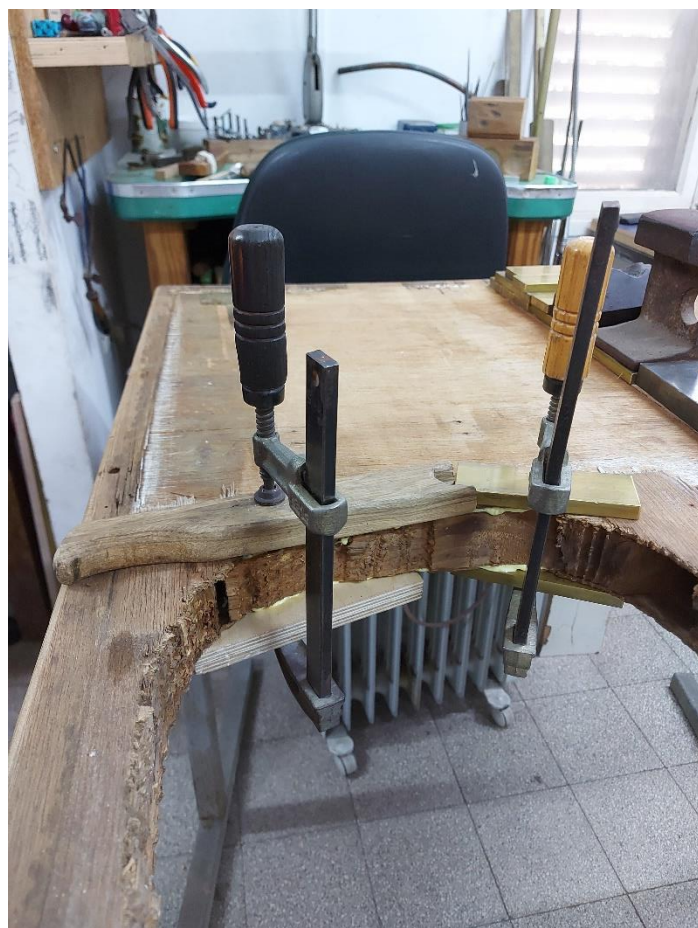
איור 14 – ימין, הדבקת שכבות גוף הדלת מהעץ וכליבתן. שמאל, משקולות על שכבת הפורניר לאחר החדרת דבק בעזרת מזרק

פעולות ייצוב חלקי העץ כללו חיזוק מבני של גוף הדלת והצלת חלקים רופפים. פעולות אלו כללו הדבקה בדבק (PVA) תוך כליבה של אזורים מנותקים והחדרת דבק בעזרת מזרק לשכבות עץ למינציה שהתנתק מעל פני השטח. בתום תהליך החיזוק המבני וחיזוק החלקים הרופפים, נצבעו כל חלקי העץ בלכה על בסיס מים (איור 14, 15).

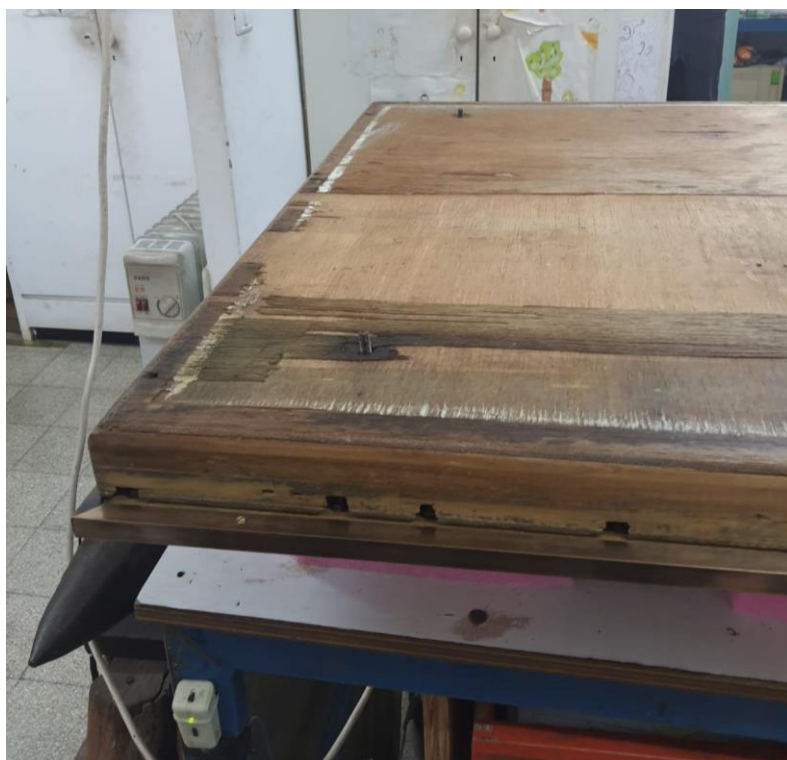
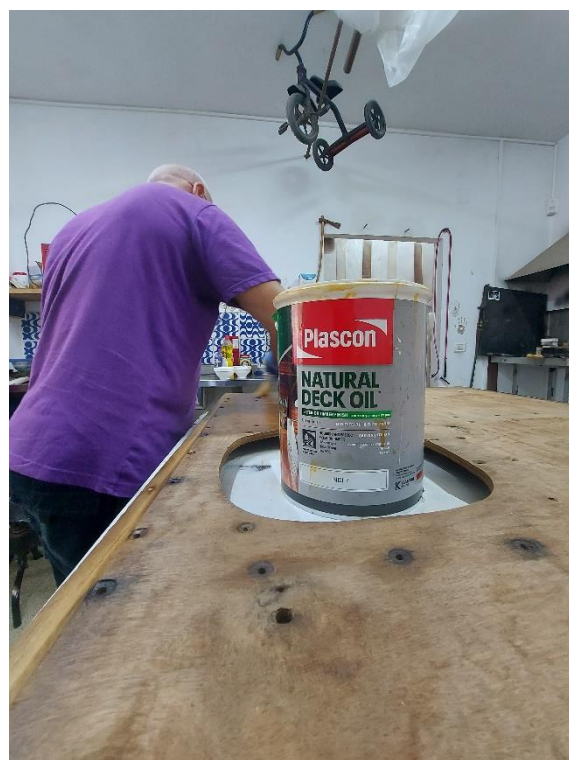
איור 15 – ימין, הנחת שכבת ציפוי מגן על העץ. שמאל, מראה החלק האחורי של הדלת בו נראה גוף העץ לאחר הנחת הלכה ואזורי הדבקת הפורניר

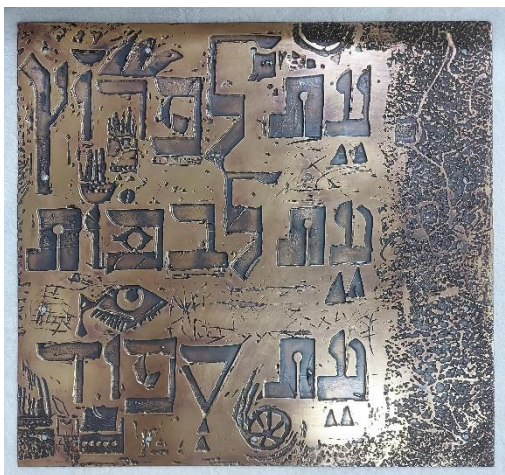
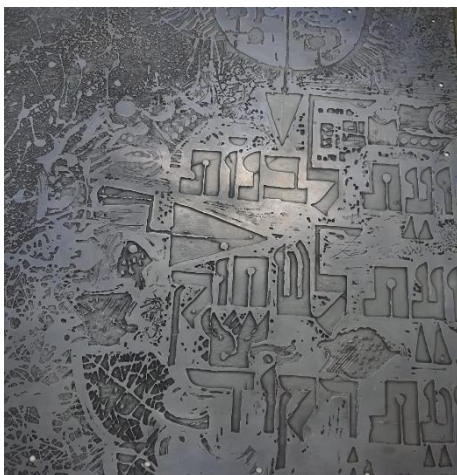
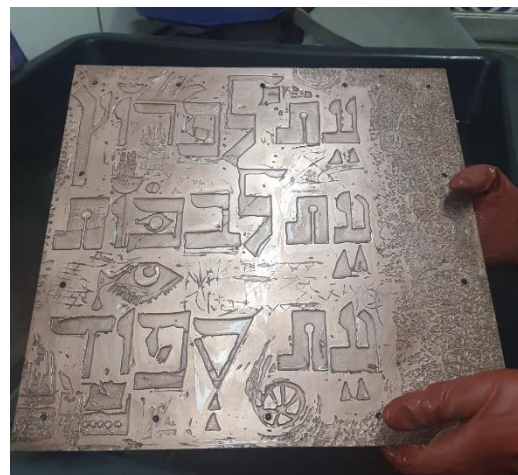
איור 16 – ימין, מראה לוח התבליט לפני השטח החשופים לאחר הסרת הקורוזיה. מרכז, מראה התבליט לאחר השחרה. שמאל, מראה התבליט לאחר מירוק והסרה חלקית של ההשחרה, ללא ציפוי מגן.

ייצוב חלקי הברונזה והפליז (לוחות התבליט, מסגרת פליז, ברגיי הידוק תבליט) כלל טבילה של החלקים באמבט עם חומר השחרה (אבונול *Ebonol C*) המגיב עם הנחשת בברונזה ומייצר שכבה של תחמוצת הנחשת ( $\text{CuO}$ ) בצבע שחור. לאחר השחרת החלקים הם מורקו בצורה מכאנית וידנית בעזרת דיסק עשוי מטליות בד כותנה ומשחות שחיקה עדינות. פעולה זו תפקידה לחשוף ולהבריק חלקי התבליט העליונים וליצור ניגודיות והבלטה של פרטי התבליט. בתום מירוק החלקים הם נשטפו במים עם סבון ויובשו בעזרת לחץ אוויר. החלקים כולם נוכו במטליות בד כותנה טבולות בקסילן (*Xylane*) כהכנה להתזת ציפוי מגן. פעולת התזת הציפוי המגן נעשתה בעזרת מדחס ולכה שקופה Everbrite (איורים 16, 17).

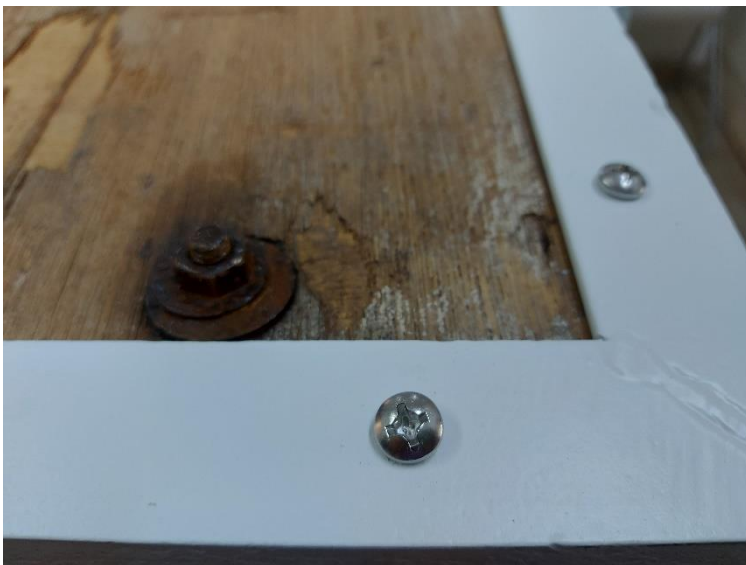
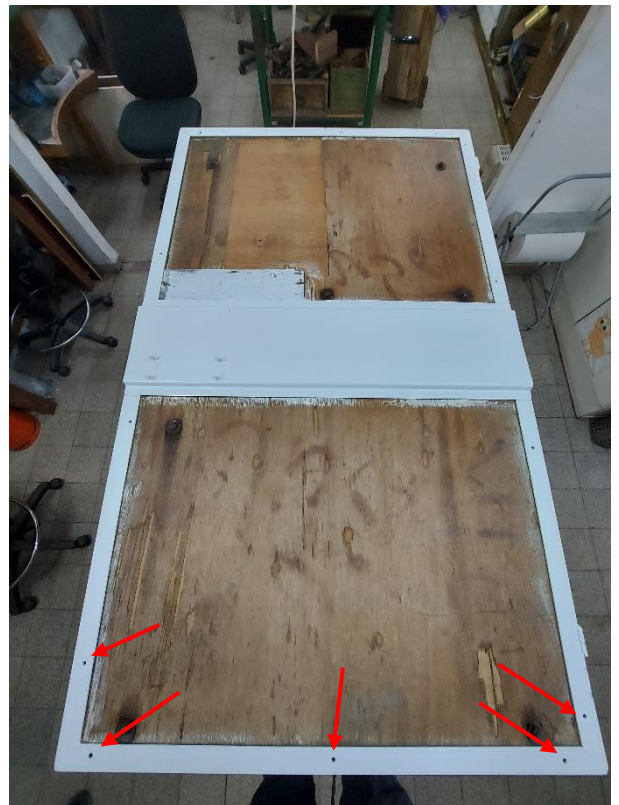
איור 18 – מבט אחורי בעת ההרכבה לאחר הנחת מסגרת ברזילית צבועה מחדש. שמאל, מבט מקרוב לברגיי העץ מפלדת אל חלד בחלקה התחתון של הדלת.

1. החלפת מספר ברגים ברזיליים שהידקו את חלקה התחתון של המסגרת האחורית

בברגיי פלדת אל חלד(איור 18)

הערה: סה"כ הוחלפו חמישה ברגים בחלקה התחתון לברגיי פלדת אל-חלד(308L).

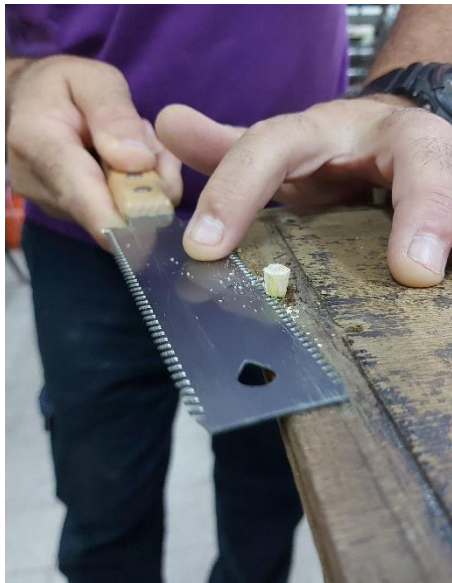
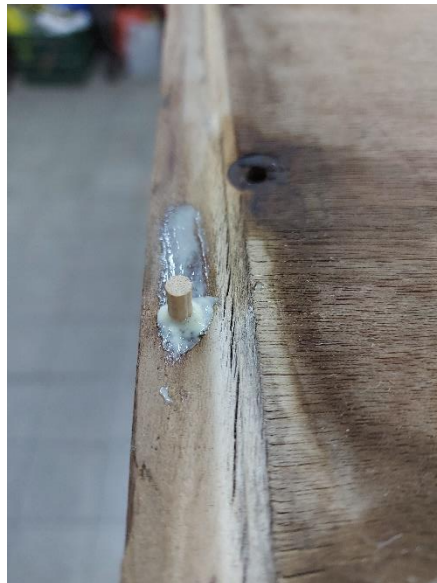
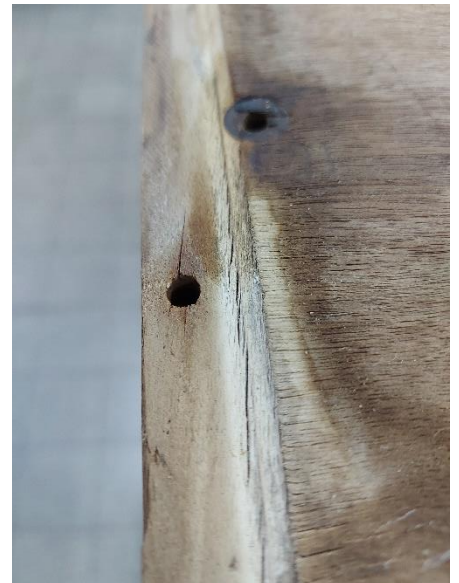
איור 19 – מימין לשמאל, מראה הלקונה\חור לאחר ניקיון, החדרת פין תותב מעץ במבוק והדבקתו, ניסור הפין לגובה פני השטח לאחר ייבוש הדבק

2. מילוי חסרים(לקונות) סביב כל דפנות לוח העץ הלבד אליו חוברו פרופילים מסגרות

הפליז. החלפת כל ברגיי העץ הברזיליים שהידקו את הפרופילים של מסגרות הפליז

בברגיי פליז חדשים(איורים 19, 20)

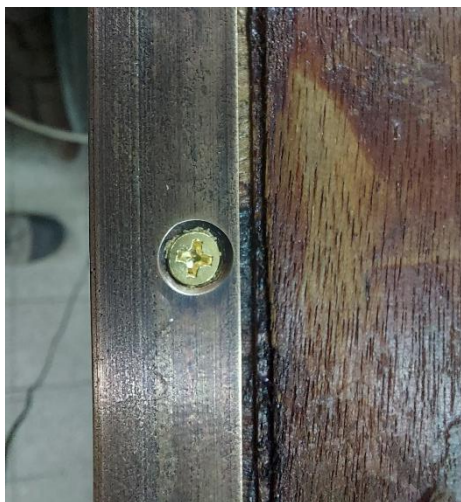
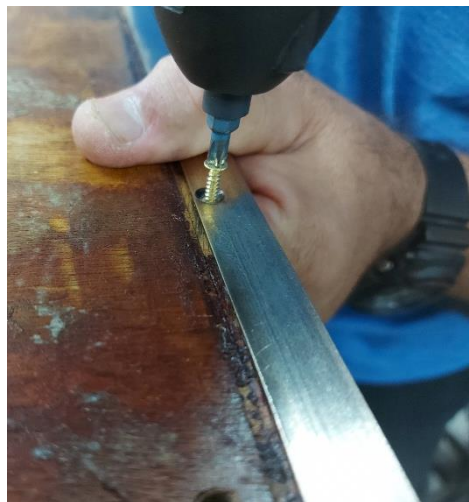
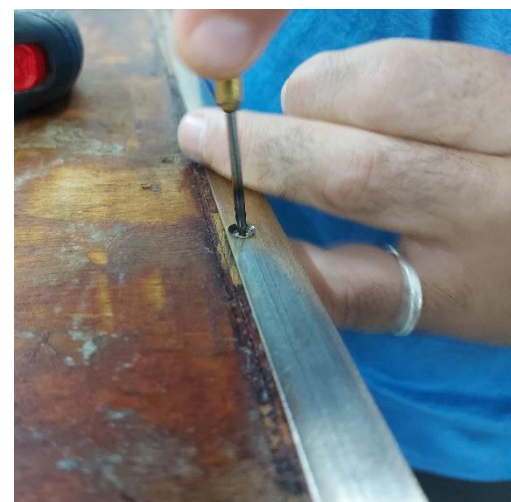
איור 20 – מימין לשמאל, מרכז חור ההברגה בתותב בעזרת דקר, הברגת בורג עץ חדש מפליז, מראה מקרוב של הבורג המהדק את מסגרת פרופיל הפליז לעץ הלבוד.

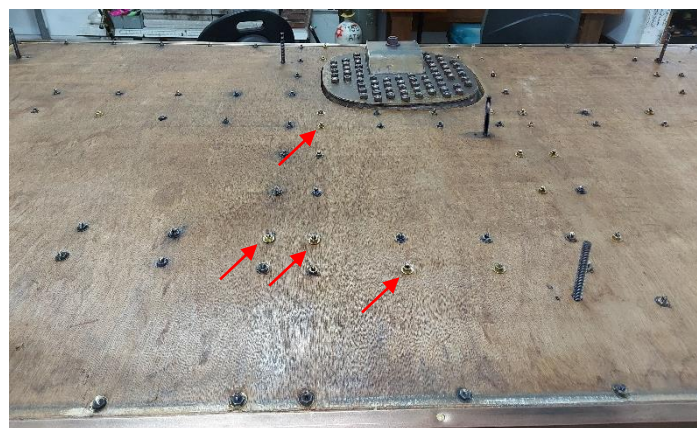
איור 21 – מבט אל גב העץ הלבוד שנושא את התבליט ומראה קצות ברגיי הידוק התבליט עם אומים ודסקיות חדשים מנתך נחושת

3. החלפת מספר אומים ודסקיות ברזיליים שהידקו את לוחות התבליט ללוח העץ

הלבד באומים ודסקיות מנתך נחושת(איור 21)

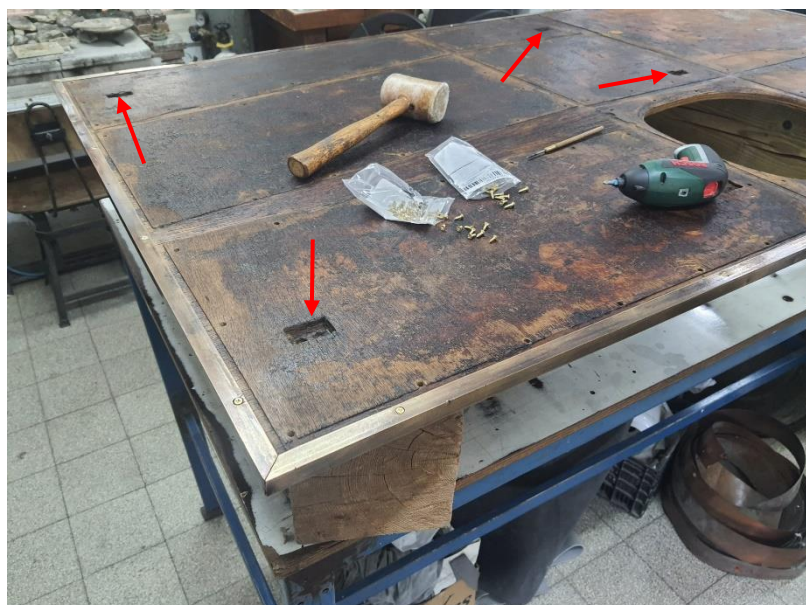
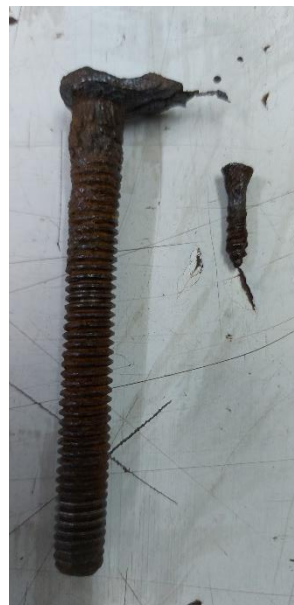
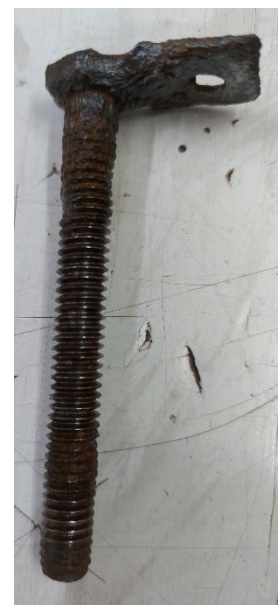
איור 22 - ימין, מבט מקרוב על הבליה הרבה בפיני הברזל. שמאל, מבט על לוח העץ הלבד, מסגרת פרופיל הפליז וגומות הפינים

הרכבת מכלולי הדלת נעשתה בסדר הפוך לפירוקה, אך טרם החזרת החלקים למקומם עלה הצורך לטיפול בפיני הברגה ברזיליים שמהדקים את שכבות הדלת יחד. פינים אלו סבלו מחלודה קשה ואף אבדן רב של חומר מקור והוחלט לנקות אותם בעזרת מברשת ברזלית מסתובבת ולייצב אותם במריחת פראלואיד B 44 על פני השטח. בנוסף, היה צורך לקבע את אחד הפינים אל תוך השקע בעץ הלבד בעזרת בניית שכבות של נייר 'יפני' נטול חומצה הטבול בפראלואיד B 44 (איורים 22, 23).

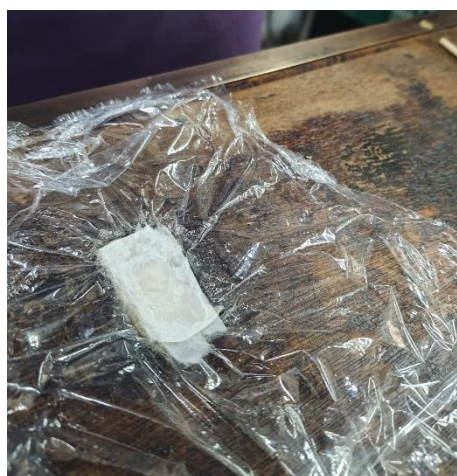
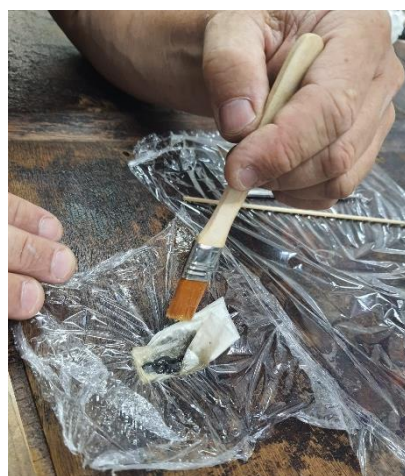
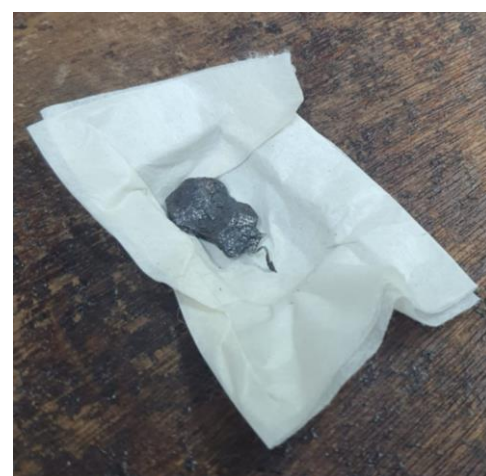
איור 23 - ימין לשמאל, מדידות והתאמות הנייר לגומה בעץ, הפרדה עם ניילון בין העץ למפרט הייצוב עם הדבק, מראה סופי עם שכבות נייר יפני ודבק פראלואיד

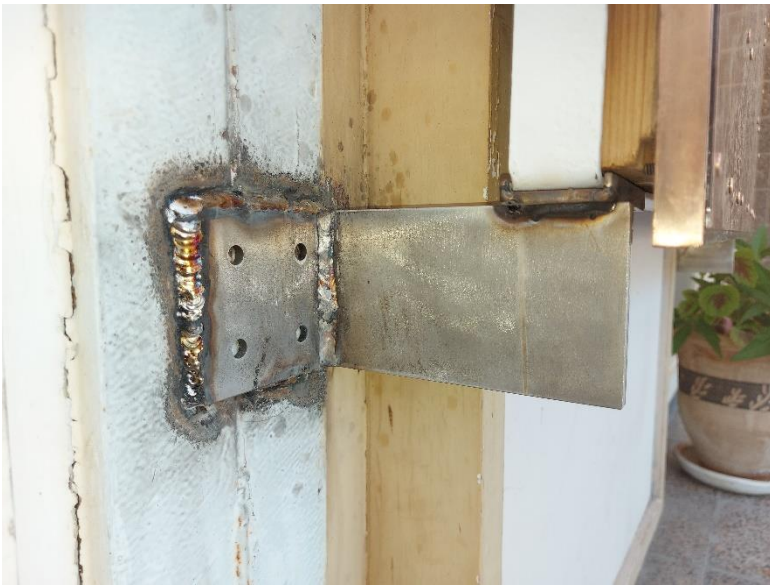
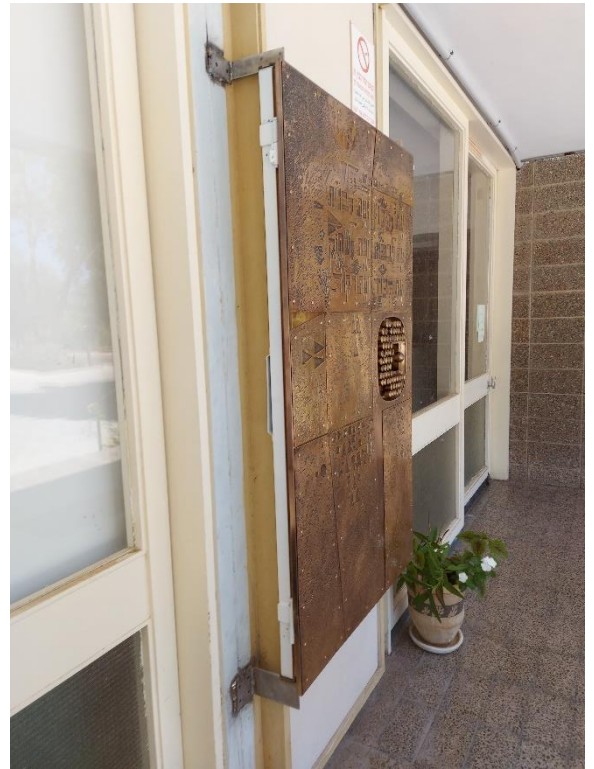
איור 28 – ימין, מבט צד בו נראים מפרטי האחיזה והדלת המקובעת להם. שמאל, מבט מקרוב אל מפרט ההצבה בו רואים כי האחיזה מתבצעת כך שהמסגרת הברזילית האחורית מונחת בתוך מגרעת.

בסיום עבודת השימור בסדנה, הובלה הדלת למקום הצבתה החדש במבואת הכניסה למועדון לחבר קיבוץ העוגן הממוקם מול פתח המרתף שם הוצבה במקור. ארבעת מפרטי קיבוע והצבת הדלת יוצרו מפלדת אל-חלד (316L) ורותכו לעמודי המבנה הברזיליים באלקטרודה ממתכת זהה (איור 28)
