**דוח ביצוע עבודת שימור ציור קיר
של הצייר שלדון שונברג משנת 1953
בית צילה קיבוץ מעלה החמישה**

פברואר 2016

צוות סטודיו תכלת

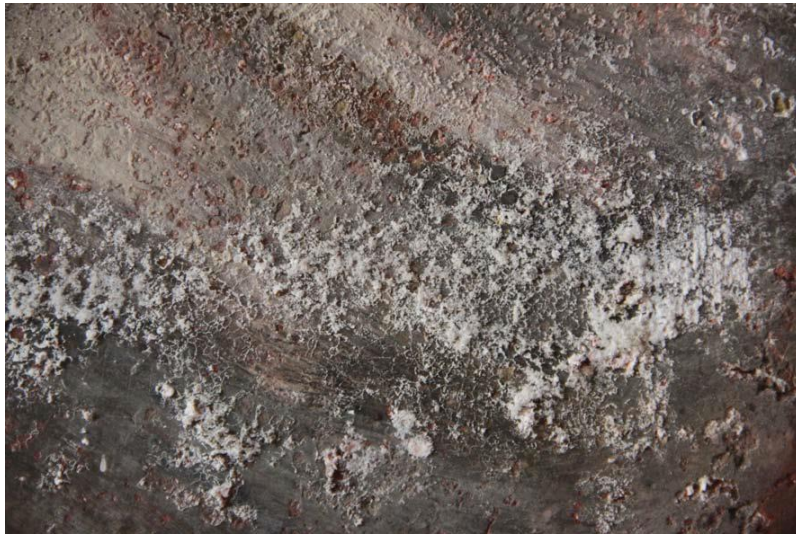
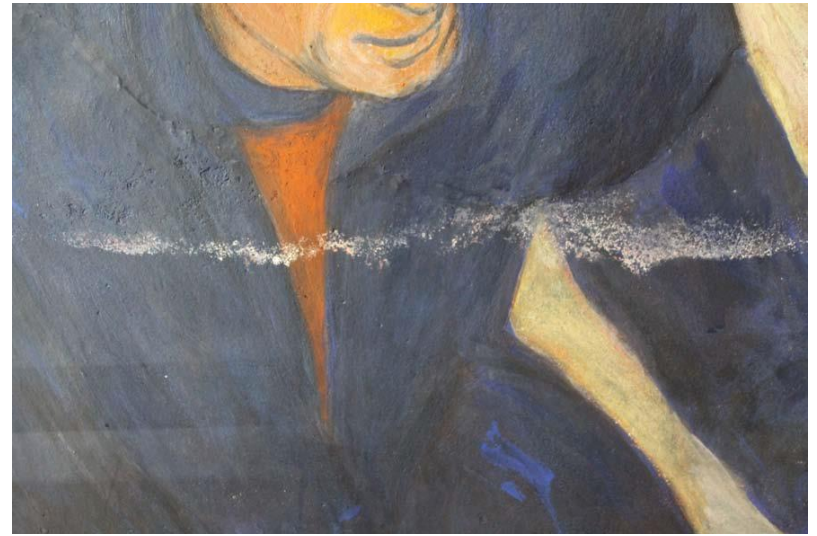
גבישי מלח כתוצאה מדליפת מים לתוך הקיר מהגג

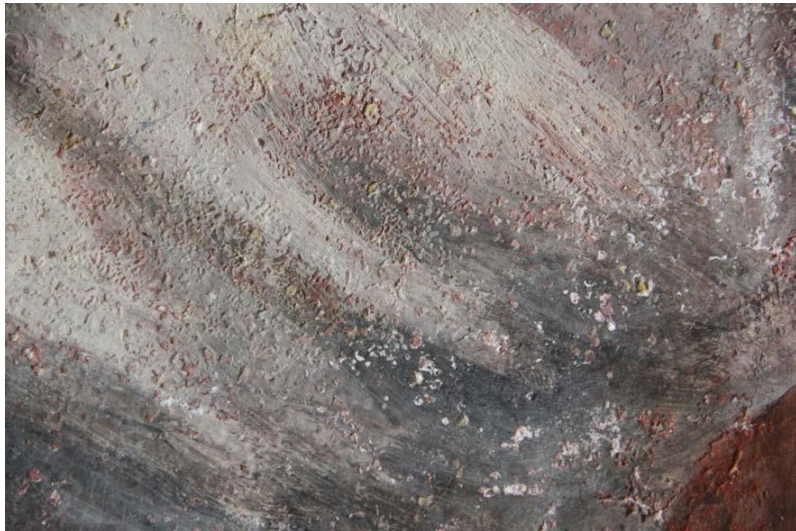
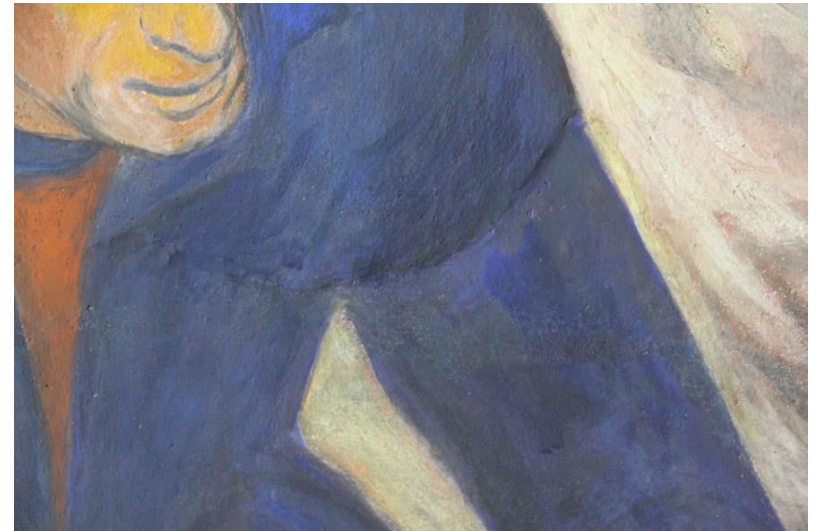
אחרי הסרה מלחים

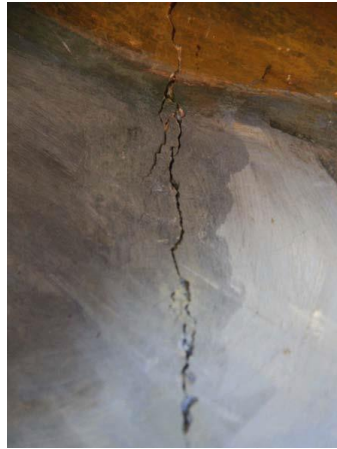
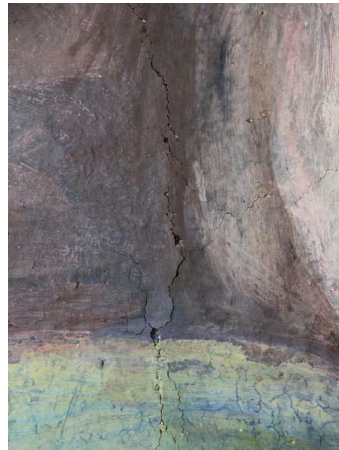
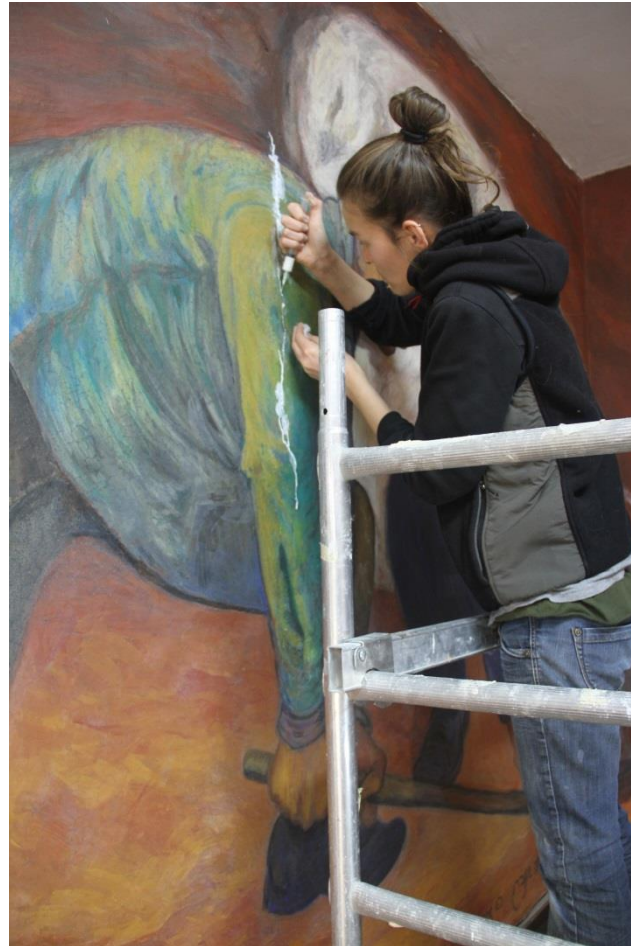
נמצאו סדקים אופקיים ואנכיים ארוכים
סדקים מולאו בתמיסת טיט וסיד עדין.
התמיסה הוזרקה בזהירות באמצעות מחט דקה בתוך הסדקים.

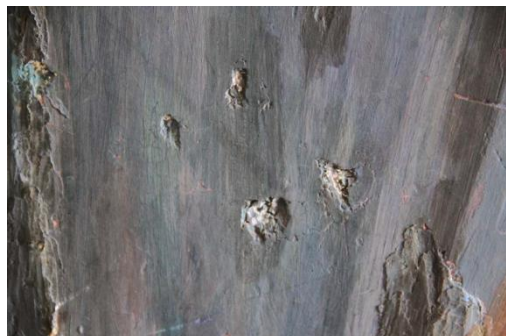
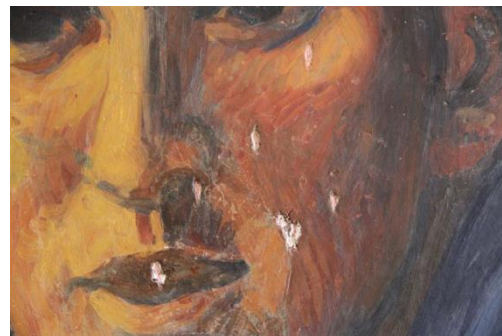
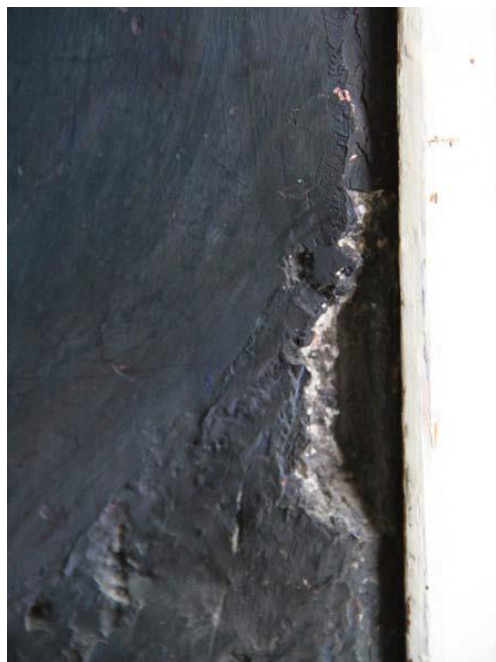
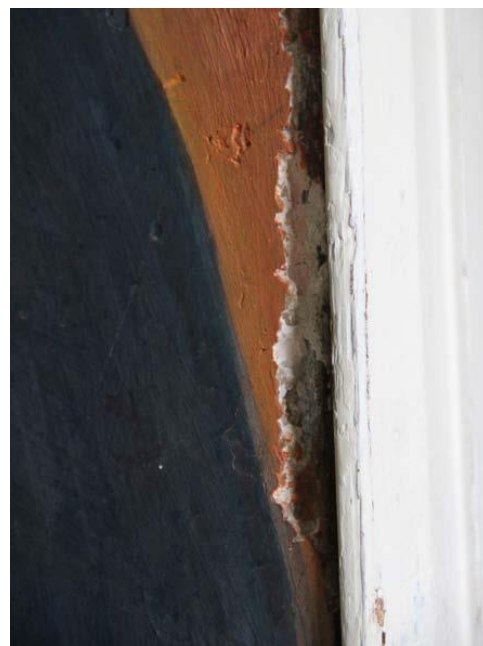
פגיעות עמוקות בקיר (לקונות)
הלקונות הגדולות מולאו בטיח סיד חצי גס (Weber, Finitura).
הלקונות הקטנות מולאו בטיח סיד עדין (Weber, Finitura L).
