אוניברסיטת חיפה
הפקולטה למדעי הרוח
החוג לארכיאולוגיה
מגמת שימור

ציור הקיר "שולמית" של מרדכי גומפל
מצב השתמרות

מוגש למרצה ד"ר רוית לין
מגישה מור טבנקין
ת.ז. 027202605

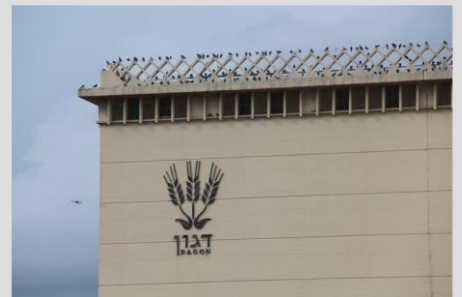
תמונה מס' 11. מרדכי גומפל, "דגון", סגרפיטו, 1955, ממגורות דגון, חיפה.

הוא שילב טכניקות נוספות לפסיפס, כגון סגרפיטו (כיסוי הקיר בטיח רטוב, צביעה וחריטה), תבליטים ביציקת בטון, קירות עשויים מלוחות ברזל חתוכים, תבליטי ברזל ועוד³¹.

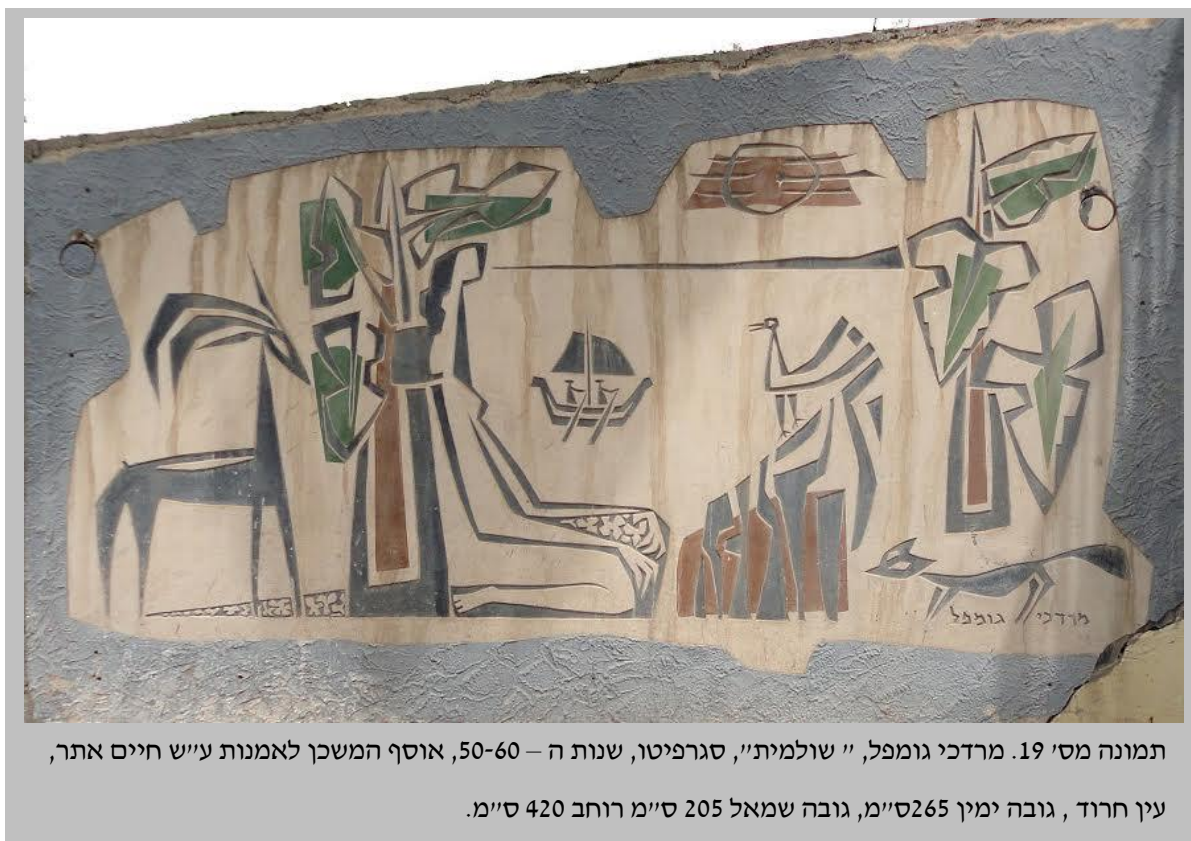
תמונה מס' 19. מרדכי גומפל, "שולמית", סגרפיטו, שנות ה-50-60, אוסף המשכן לאמנות ע"ש חיים אתר, עין חרוד, גובה ימין 265 ס"מ, גובה שמאל 205 ס"מ רוחב 420 ס"מ.

1. ד - תאור הציור והנושא המשוער - בציור בצד שמאל עץ- שועל ושיח/סלע עליו עומדת ציפור. מולם בצד ימין דמות נשית יושבת תחת עץ חופנת על רגליה פירות/פרחים/עלי גפן מאחוריה אילה גם היא עומדת על הפירות/עלים/פרחים. במרכז קו אופק ים עם סירת מפרש ושתי דמויות חותרות בה, ושמש עם עננים בשמיים. חתימת האמן בצד ימין למטה. ההתרחשות חרוטה בטיח הלבן, וצבעה אפור. מעל הטיח הלבן יש תוספת של צבעים ירוק וחום שצויירו על גבי הטיח לאחר שהתייבש. הנושא מוקף מסגרת שרוחבה נע בין 480 מ"מ ל 150 מ"מ, בעומק של 3 מ"מ. המסגרת מכוסה צבע אפור שנראה שונה משאר הצבעים בהם נעשה שימוש בציור. הציור עשוי בקו זייתי, בסגנון גאומטרי, נקי מפרטים, מופשט ומושטח, סגנון שמקובל לראות באומנות של שנות ה 50 וה 60 בארץ, מושפע מהסגנון הסובייטי. ציור מינימליסטי, הדמויות מונומנטאליות ומודגשות.

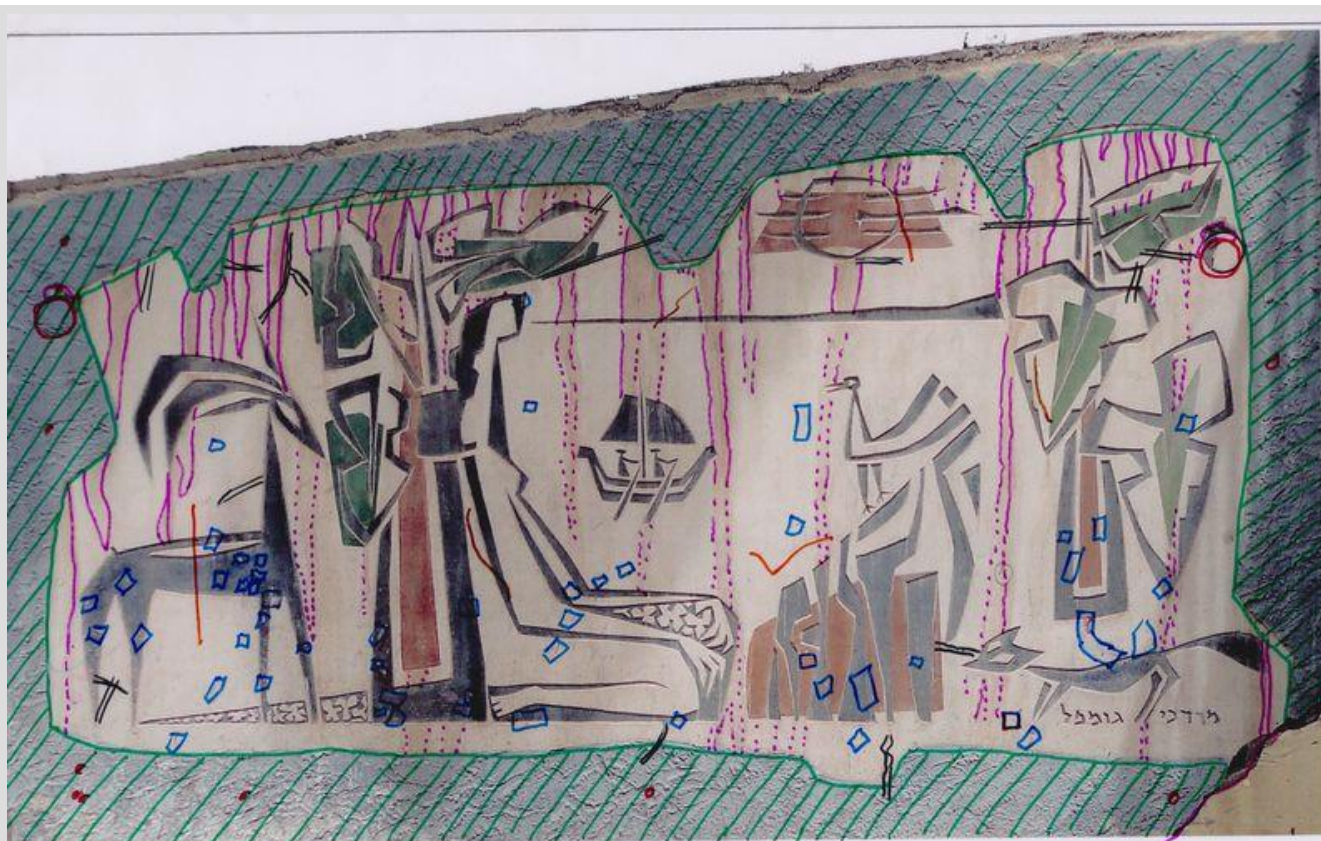
מפת נזקים:

| מיקום | רמת חומרה | | | בעיה + צבע |
| | ג | ב | א | |
| על פני כל הקיר, מלמעלה למטה, רוחבי פס נעים בין 130 מ"מ ל 2 מ"מ | | X | | סימני נזילה - סגול |
| פינה ימנית תחתונה שבורה, חסר משולש הפינה - משולש ישר זווית שצלעותיו: 520 מ"מ צלע אנכית, 610 מ"מ צלע אופקית. מעל לקידוחים הגדולים. | | | X | שברים - ורוד |
| קדח ימין . | | X | | |
| 9 קדחים בקוטר 10 מ"מ פזורים על פני המסגרת האפורה של הציור, הדיבלים נשארו בתוכם. | | | X | קדח - אדום |
| בצד ימין של הציור, כ 620 מ"מ מהקצה העליון, וכ 270 מ"מ מהצד הימני, קידוח כוס בקוטר 120 מ"מ. הקדש הוחזר במנת אנכי במקום אופקי. | | | X | |
| בצד שמאל של הציור, כ 340 מ"מ מהקצה העליון, וכ 140 מ"מ מהצד הימני, קידוח כוס בקוטר 120 מ"מ | | | X | |
| פזורים על פני כל יקף המסגרת האפורה של הציור. | X | X | X | קילופים - ירוק |
| פזורים על פני כל הקי, סומנו הבולטים ביותר. | X | | | נתזי טיח ובטון - כחול |
| טפטוף צבע לבן בצד ימין של דימוי השמש. | X | | | צבע זר - כתום |
| ציור בעיפרון עופרת, מעל דימוי השיח בצידו השמאלי. | X | | | |
| ציור בצבע שעווה כחול חוצה את דימוי האילה . | X | | | |
| עומק פחות מ"מ. במספר מקומות על פני הקיר. | | X | | שריטות - חום |
| פזורים שדקים על פני כל הקיר. | X | | | סדעקה של הטיח |

תמונה מס' 20. מרדכי גומפל, "שולמית", סגרפיטו, שנות ה - 60-50, משכן לאמנות עין חרוד ע"ש חיים אתר, עין חרוד, מפת נזקים.

סיקור הנזקים שיכלול בדיקות מעבדה, הביא אותי להכנת הצעת שימור בסיסית: הטיפול בקיר מתחלק למספר שלבים.

שלב ראשון - בניית קירו לקיר שתפקידו א. הגנה מהגשם ומניעת המשך נזילת מים על הציור. ב. הצללה שתמנע חשיפת הקיר לשמש ישירה וחזקה ברוב חודשי השנה..

שלב שני - בדיקת מעבדה של הרכב הטיח, הצבעים והפיגמנטים ששימשו את גומפל. כולל בדיקת פטריות ושאר טפילים אורגניזמים שאולי" התיישבו" על הטיח.

לצורך קבלת אינפורציה על מהות החומרים, הצבעים והפיגמנטים אתם עבד גומפל, ותענה על שאלות חשובות שיכתיבו את דרך הטיפול בקיר כגון: האם הצבע ניזוק? האם עד היום, תנאי הצבתו של הקיר (- שמש ישירה, גשם וכו') גרמו לנזק ואם כן האם הוא הפיך. מה רמת העמידות של הטיח והצבע לתנאי מזג האוויר? האם הצבע דהה בשנים בהם הקיר היה חשוף? הצבע האפור – נראה כמו צבע מסוג שונה משאר הצבעים בציור מצבו גרוע ביותר, יש לקבל החלטה איך לנהוג בו בהתאם להרכבו המדויק והרכב הטיח עליו הוא צבוע.

שלב שלישי - ניקוי הקיר. הניקוי כולל ניקוי מכני של הטיח והבטון שהכתימו את הקיר כולו במהלך הצבתו במקומו הנוכחי במשכן לאומנות; ניקוי האבק והלכלוך - ניקוי מכני בשלב הראשון, ואח"כ בהתאם לממצאים על הרכב הטיח והצבעים לבחור שיטת ניקוי וסוגי חומרים, כולל טיפול בפטריות במידה ויש.

שלב רביעי - ייצוב של הטיח והצבע במקומות הנדרשים, השלמות ותיקונים. השלמות של חסרים בחומר (במקומות הקידוח, השברים והחסרים), ותיקונים של צבע בחומרים הפיכים, בצורה מזוהה שתאפשר קריאה רציפה של היצירה ללא הפרעה הוויזואלית של החסרים הרבים.

שלב חמישי - על-מנת להבטיח את מצבו העתידי, יש לשקול טיפול נגד אורגניזמים ומיקרואורגניזמים? אם כן, איזה סוג של טיפול? ואח"כ ניתן לשקול צורך והתאמה לציפוי של הקיר למען שימורו העתידי.

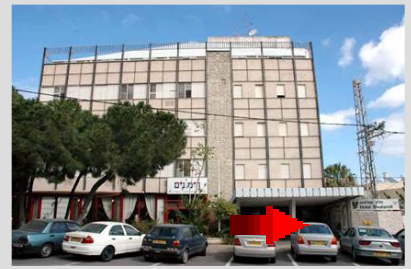
ציור הקיר, היה ממוקם במלון שולמית בחיפה על קיר חיצוני במפנה צפוני, הוא הייה מקורה ומוגן מפגעי מזג האוויר .

תמונה מס' 21. חזית מלון שולמית בחיפה, סימון מיקום הציור "שולמית

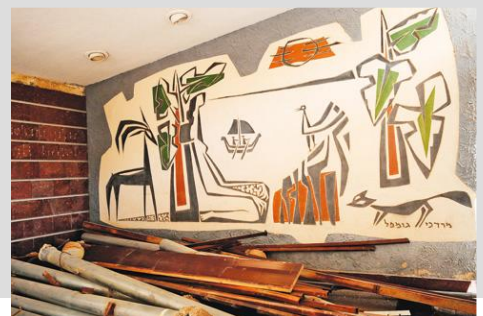
תמונה מס' 22. מרדכי גומפל, "שולמית", סגרפיטו, שנות ה - 50-60, במלון שולמית בחיפה, 2008.

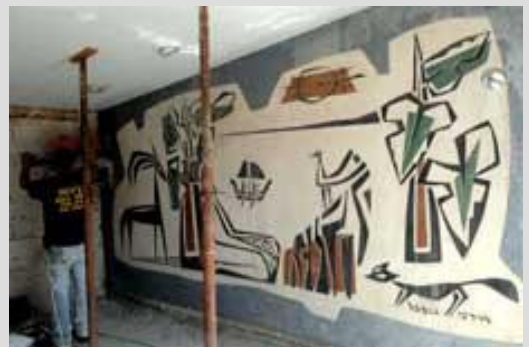
בכדי למנוע את הריסתו נוסר הקיר עם היצירה .

תמונה מס' 23. מרדכי גומפל, "שולמית", סגרפיטו, שנות ה - 50-60, חיפה, הכנות לפרוק, 2010.

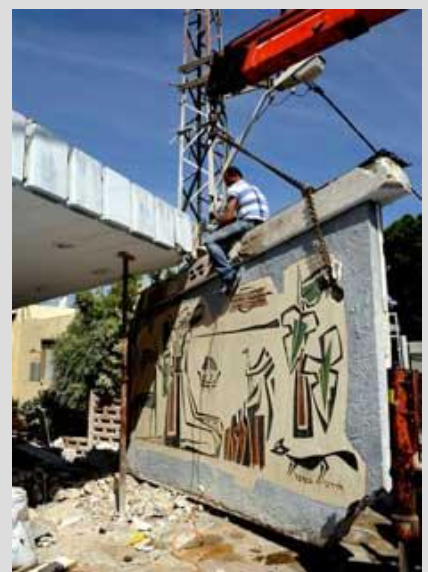
תמונה מס' 24. מרדכי גומפל, "שולמית", סגרפיטו, שנות ה - 50-60, חיפה, ניתוק מהבניין, 2010.

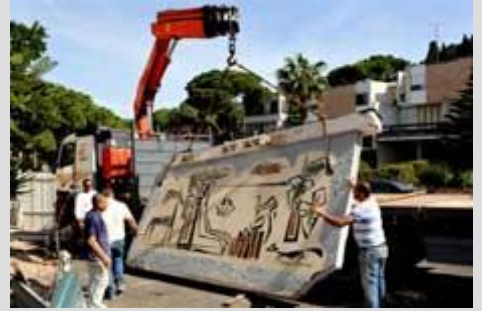
תמונה מס' 25. מרדכי גומפל, "שולמית", סגרפיטו, שנות ה - 50-60, חיפה, ניתוק מהבניין, העמסה על המשאית, 2010

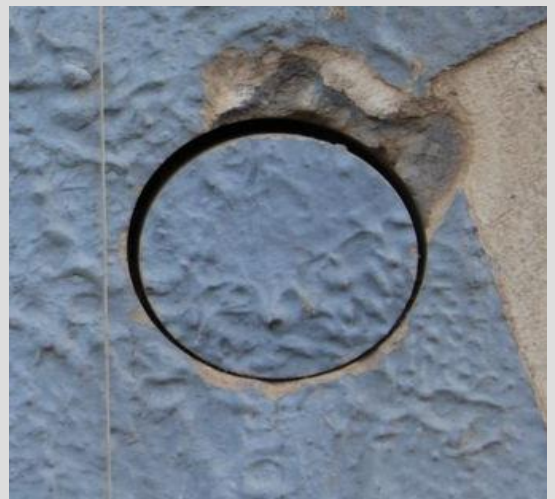
מידותיו של הקיר לאחר הניסור גובה- 265 בצד ימין, 205 ס"מ בצד שמאל, רוחב 420 ס"מ . לצורך הרמתו בוצעו שני קדחים בקוטר 120 מ"מ עם מקדח כוס, על מנת שניתן יהיה להרים את הקיר ולהעבירו ממקום למקום, הקדחים נשמרו והוחזרו למקומם לאחר ההעברה . הקדח הימני לא הוחזר לכיוון הנכון.

תמונה מס' 26. מרדכי גומפל, "שולמית", סגרפיטו, שנות ה - 50-60, משכן לאמנות עין חרוד ע"ש חיים אתר, עין חרוד, תקריב " קידוח כוס" צד שמאל, 2014.

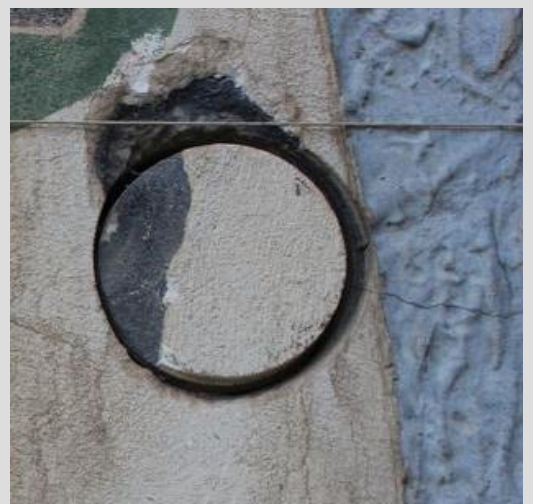
תמונה מס' 27. מרדכי גומפל, "שולמית", סגרפיטו, שנות ה - 50-60, משכן לאמנות עין חרוד ע"ש חיים אתר, - תקריב "קידוח כוס" צד ימין .

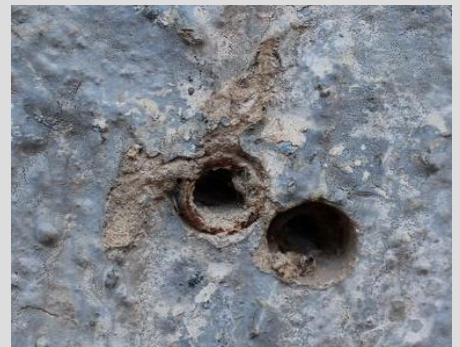
בנוסף בוצעו בו כ 9 קדחים בקוטר 10 מ"מ, הדיבלים הושארו בתוך הקידוחים

תמונה מס' 28. מרדכי גומפל, "שולמית", סגרפיטו, שנות ה - 50-60, משכן
לאמנות עין חרוד ע"ש חיים אתר, עין חרוד, – תקריב קידוח, 2014.

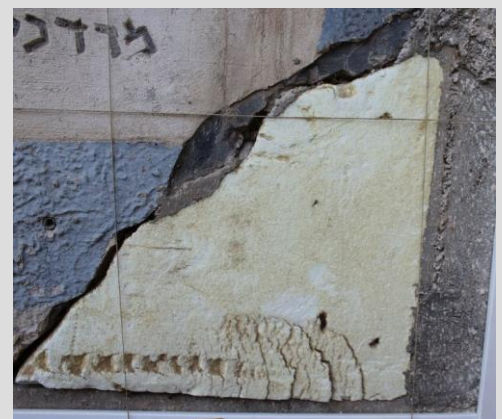
בשלב כלשהו בניסור והרמת הקיר בחיפה, נשברה הפינה הימנית התחתונה של הקיר ואבדה. כשהוצב הקיר
במקומו בבניה החדשה במשכן לאומנות, הונח לוח קלקר למילוי החסר.

תמונה מס' 29. מרדכי גומפל, "שולמית", סגרפיטו, שנות ה - 50-
60, משכן לאמנות עין חרוד ע"ש חיים אתר, עין חרוד, קלקר במקום
החלק השבור בקיר, 2014.

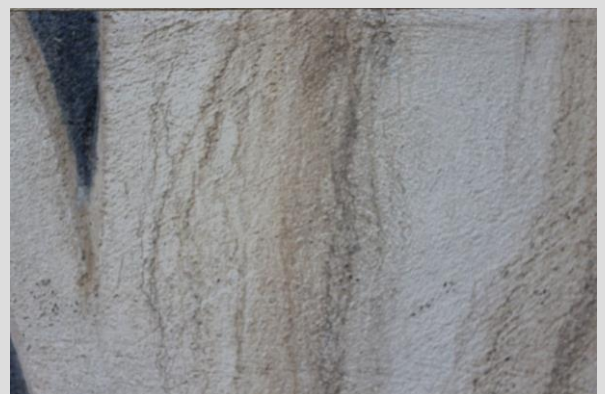
לציין כי הקיר כולו מכוסה בשכבה של לכלוך : אבק ואבקת אורנים.
מפת הנזקים ופירוטה הוא בטבלה לעיל. לצורך המחשה הובאו להלן מספר צילומי תקריב של הפגעים .
סימני נזילות של לכלוך שהוא תוצאה של מי גשמים משנים עברו

תמונה מס' 30. מרדכי גומפל, "שולמית", סגרפיטו, שנות ה -
50-60, משכן לאמנות עין חרוד ע"ש חיים אתר, עין חרוד,
סימני נזילות מים, 2014.

יתכן וחלק מכתמי הלכלוך ממי הגשם, אלו גם פטריות שהתיישבו על הטיח.

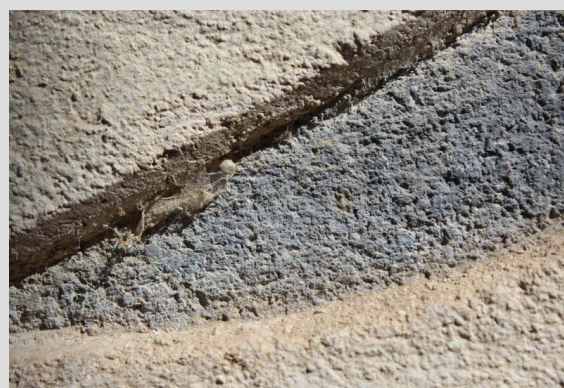
כמו כן, בחלק מה"כוכים" וה"פינות בקיר" מקננים עכבישים וחקרים שונים

תמונה מס' 32. מרדכי גומפל, "שולמית", סגרפיטו,
שנות ה - 50-60, משכן לאמנות עין חרוד ע"ש חיים
אתר, עין חרוד, "קיננו" חרקים, 2014.

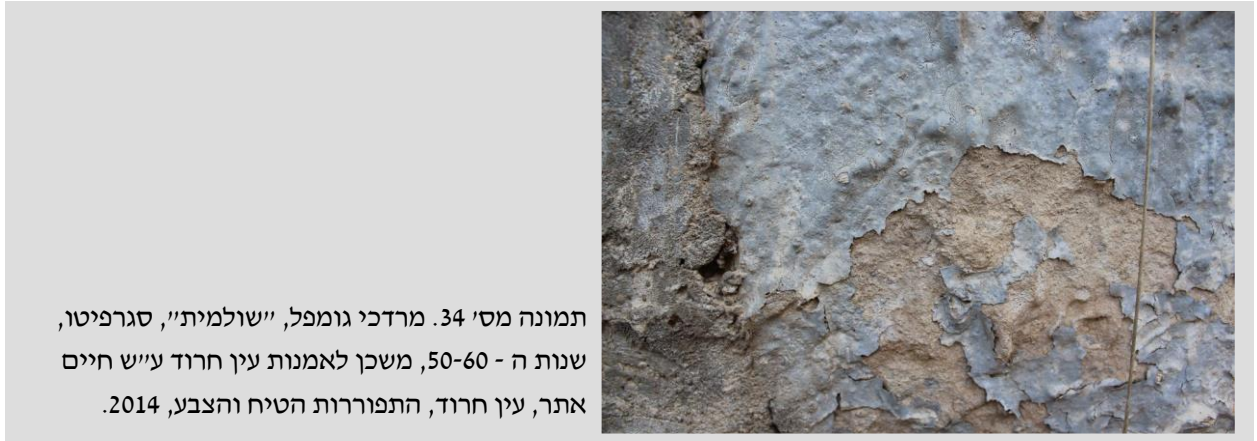
עם הצבתו נעשו בו מספר מעשי וונדליזם של מבקרים : ציר בגיר שעווה, ציור בעיפרון, ושריטות של הטיח

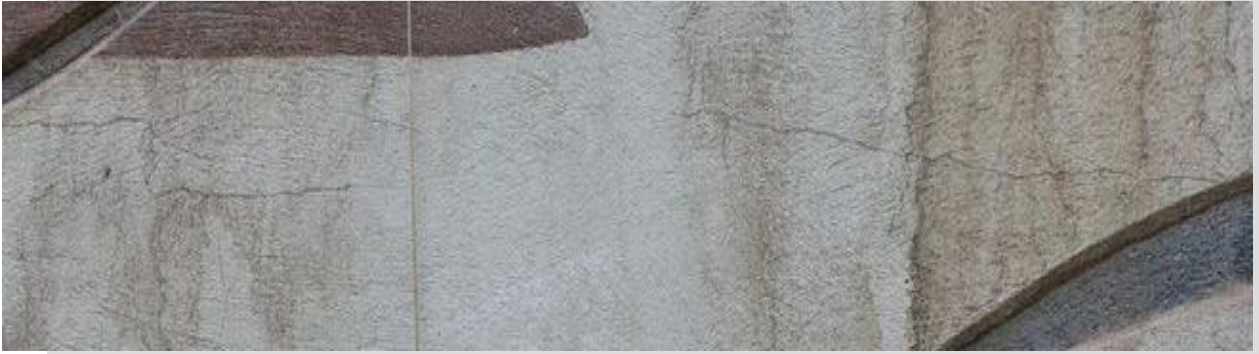
תמונה מס' 38. מרדכי גומפל, "שולמית", סגרפיטו, שנות ה - 50-60, משכן לאמנות עין חרוד ע"ש חיים אתר, עין חרוד, סדקים בטיח, 2014.

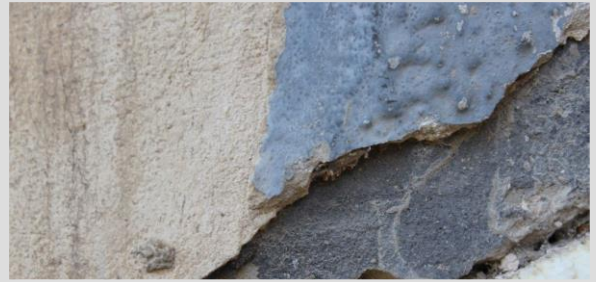
תמונה מס' 39 . מרדכי גומפל, "שולמית", סגרפיטו, שנות ה - 50-60, משכן לאמנות עין חרוד ע"ש חיים אתר, עין חרוד, שברים, 2014.
