# דוח שימור נער מפליג בסירת מפרשים

עבודת סגרפיטו מאת שרגא וייל  
קיבוץ העוגן

תאריך ביצוע השימור: 2024  
תאריך הגשת הדוח: 8.2025  
עבור: המועצה לשימור אתרים  
במסגרת פרויקט אמנות הקיר בישראל, יד בן צבי  
סטודיו EKA, קטי קנבסקי פרוסו

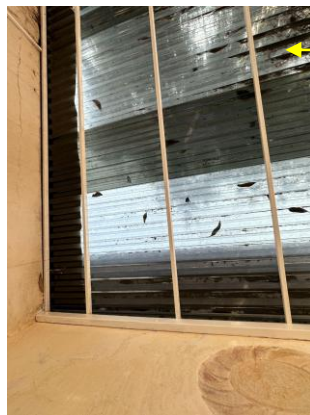
הסנטף - מבט מלמטה

ג - הסנטף אינו מוצמד אל קיר המבנה ואינו אוטם את הקיר מגשם

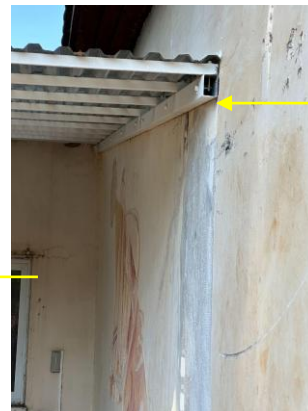
הסנטף - מבט מהצד

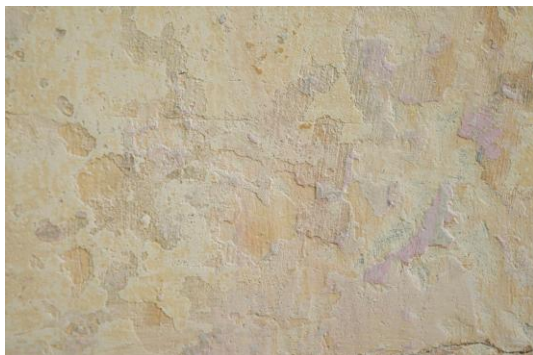
תקריב על שכבות צבעי רקע הקיר (חלק עליון) לאחר חשיפה של שכבת הצבע הפלסטי-אקרילי

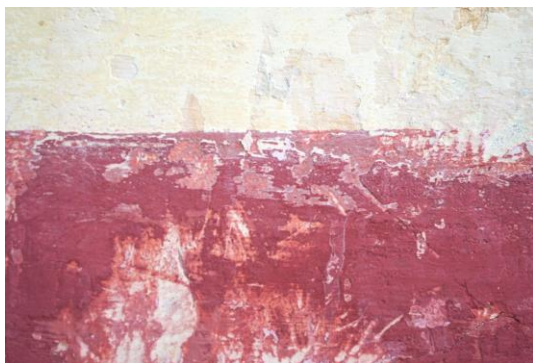
תקריב על שכבות צבעי רקע הקיר (חלק תחתון) לאחר חשיפה של שכבת הצבע הפלסטי-אקרילי

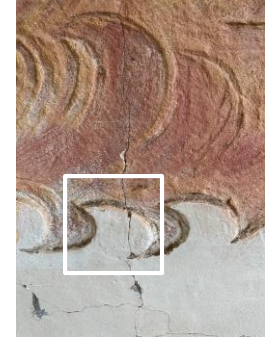
ב - סדקים

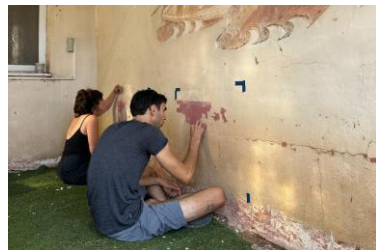
חשיפה מכנית של שכבות הצבע

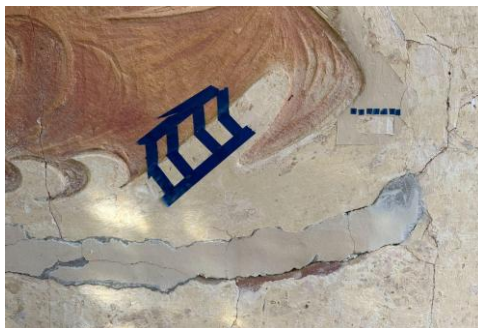
בדיקות שכבת הגנה ומספור שכבות צבע בקיר היסוד

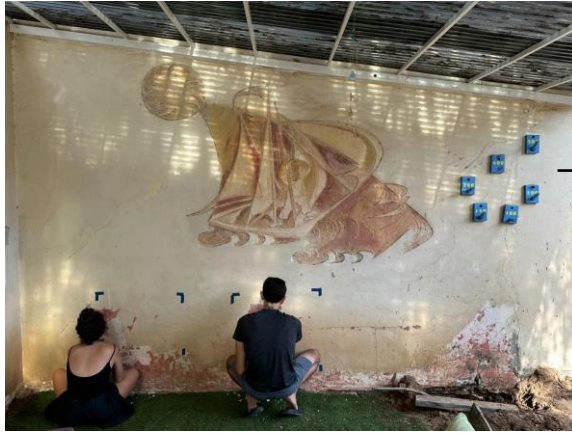
ראשית חשיפתה של שכבת הצבע הפלסטית מקיר הבסיס

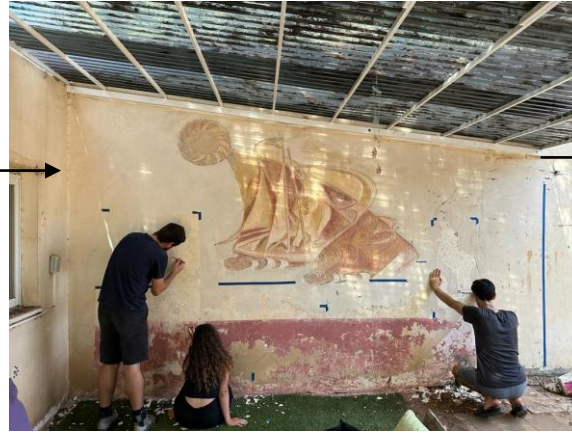
קיר הבסיס במהלך חשיפת צבע הרקע

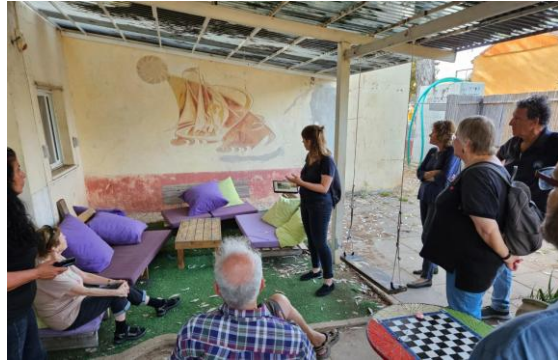
סביבת היצירה במהלך עבודות ייצוב הסדקים

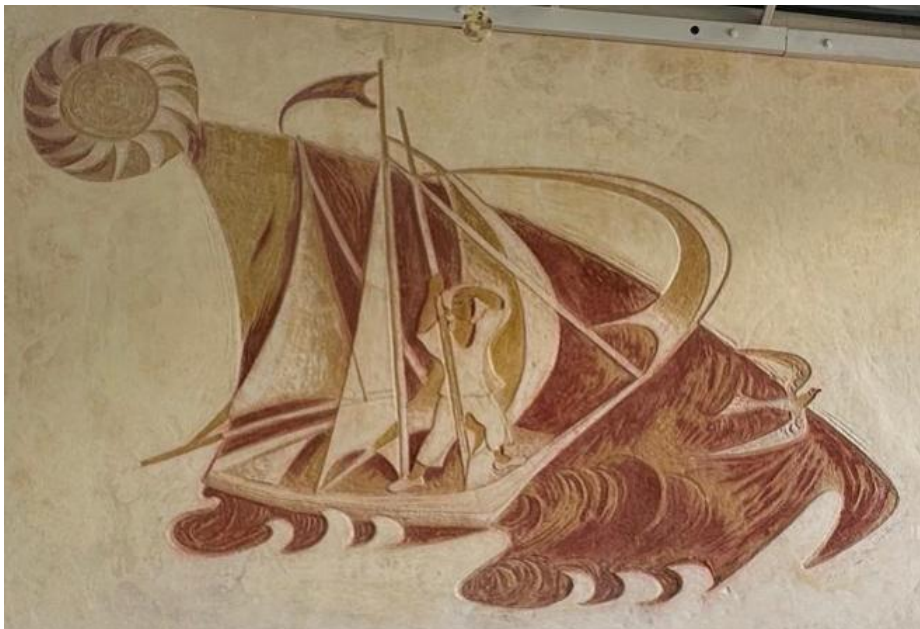
יצירת הסגרפיטו בסיום עבודות השימור

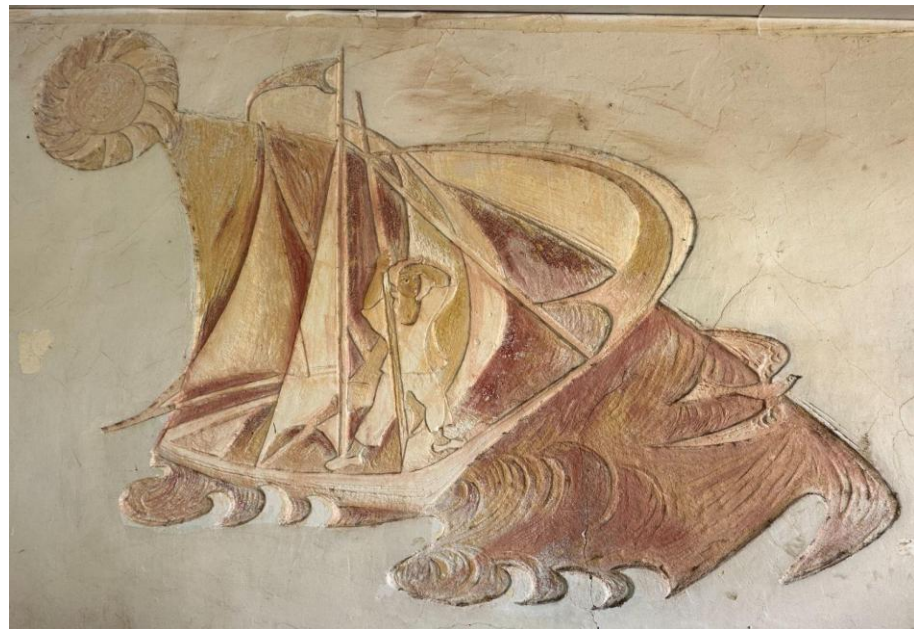
יצירת הסגרפיטו לפני השימור
